碩士論文

台中市工地綠圍籬之植栽評估

The Assessment of the Green Fence at Construction
Site in Taichung City

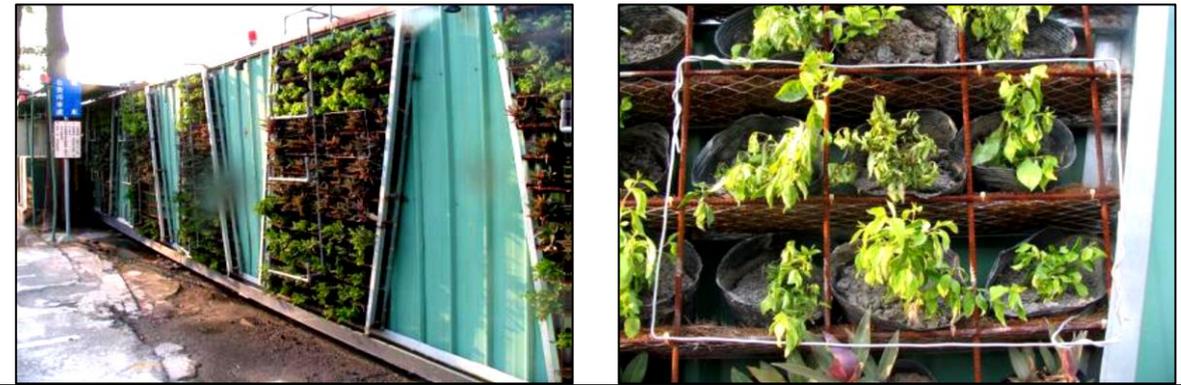
圖 4-1-3 祥鎮營造（市政北七路）植物生長情況（100 年 7 月 6 日）

於100年7月6日至市政北七路，拍攝聯聚建設工地綠圍籬時發現祥鎮工地綠圍籬，正在更換同品種新植栽，小蚌蘭留於層架上，其他植物都更換過新植栽，部份乾枯植物取下後新植栽還沒完全擺置完成。南面市政北七路黃金金露花更換新的，換植栽人員還在更換中，但葉子已有下垂現象(圖4-1-3、圖4-1-4)。因7月6日高溫攝氏36度原層架上之小蚌蘭未更換但生長情況尚可(圖4-1-6)，細葉雪茄花生長情況尚可(圖4-1-4)，黃金金露花的葉子，多數有失水現象(圖4-1-3)。經觀察後於7月10日開始記錄該工地綠圍籬植物生長情形及覆蓋率。

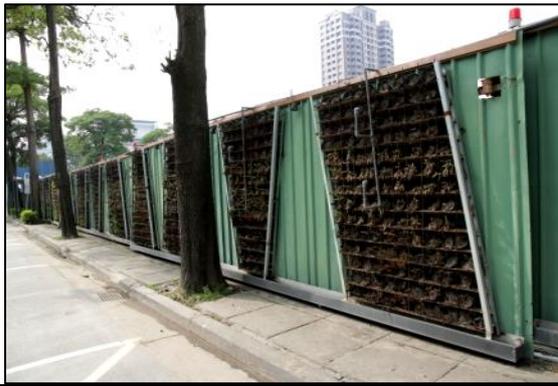
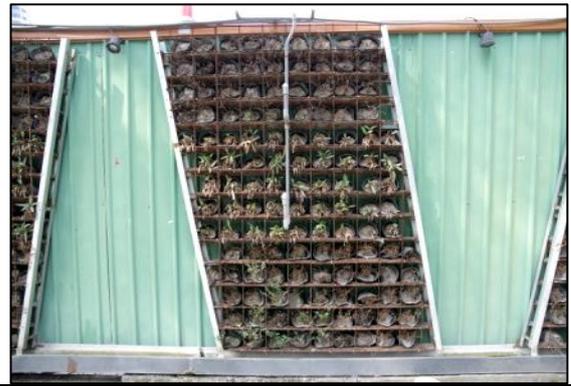
圖 4-1-7 祥鎮營造（河南路）植物生長情況（100 年 11 月 25 日）

東面無遮光板及北面工地綠圍籬層架上，過路民眾放置垃圾多次調查均未清理；在工地綠圍籬上零零落落植栽，包含上回調查枯死植株皆未得到更換。北面有遮光板黃金金露花，葉子色澤並不健康，色彩並不鮮艷有徒長現象，業者無有效改善問題癥結；維護管理度極差。工地綠圍籬覆蓋率下降，多數為黃金金露花及細葉雪茄花植株持續的枯死。研判多數皆為得不到水份導致死亡，植物之日照及方向雖重要，但基本配備正常運作才能使植物存活，工地綠圍籬上之植物生長呈遞減之情況，可能是因供水系統故障，無及時修護供水系統造成植物大量死亡。祥鎮營造工地綠圍籬于 11 月 25 日前往拍攝記錄，層架上植物乾涸幾乎已無存活植株，多數已被取下未重新栽置，故只記錄至 10 月 13 日。

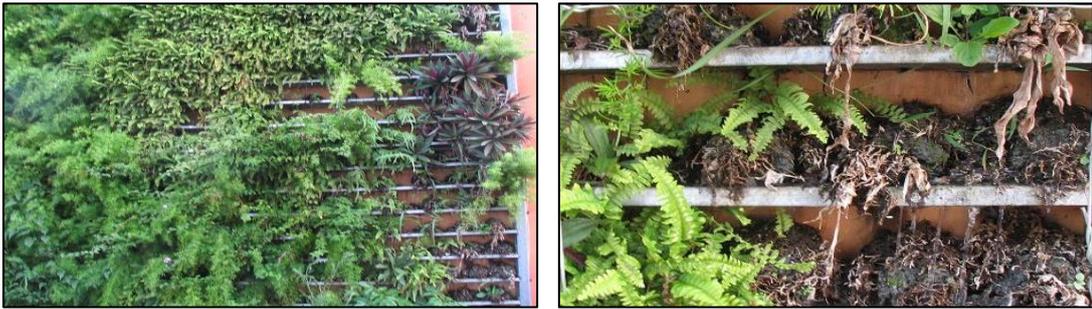
圖 4-2-2 麗明建設北 A 牆之植物生長細部照-1

接近觀查、拍照可發現工地圍籬綠牆上有很多植物死亡或掉落（圖 4-2-2），雖設有滴灌但植物直接擺放於層架上，栽置方式，去除苗盆，但並無加水苔保濕。波斯頓蕨生長為最好，由外觀可看出波士頓蕨，較其他植物晚栽置於工地綠圍籬上。密葉武竹北 C 牆上有整片太乾枯死（圖 4-2-5），應是上層供水水孔阻塞，造成植物缺水，但是中層以下之密葉武竹還存活著，且葉色翠綠。台灣山蘇花栽置在層架上

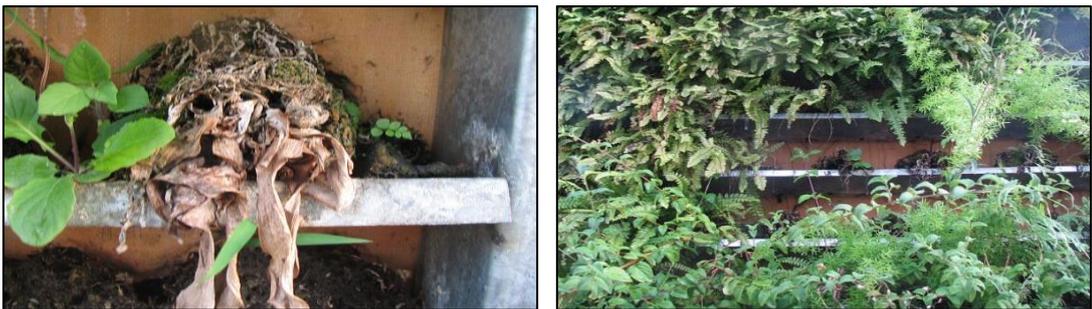
圖 4-2-3 麗明建設北 A 牆之植物生長細部照-2

的生長得還可以，觀其葉面應是葉面較長，有較多掉落地，死亡或及缺株。小蚌蘭土球潮濕，應是供水過量導至植物死亡（圖 4-2-3），層架鐵片之高溫加上太濕可能是小蚌蘭根部植物死亡原因之一。紫錦草遠看是還可以，但近看靠近根部處多數葉子已枯萎。合果芋耐陰性佳，因日光太強葉子呈現較淡之綠色。7月14日這地區雜草長的很多，地上雜草7月25日已有人員整理過，但未針對掉落及枯萎植栽進行更換或補置。
