第一章 緒論

基於前述的研究動機，本調查將以台灣南投地區之省道公路為研究範圍，以中央分隔島植栽為調查對象，調查各植物於不同維護管理類型之生長狀況，藉以探討各調查植物之生長良窳與維護管理類型之關係，並找出各植物較適合之維護管理方式。冀望本研究結果可做為未來研擬各植物之維護管理計畫之參考，使每種植物於較適合之維護管理方式施作下，將生長得更好，進而對於道路景觀亦將有所改善。本研究目的如下：

本章介紹調查設計、調查對象、調查工具、調查方法與資料處理。本調查時間為 97、98 兩個年度，調查範圍為交通部公路總局第二區養護工程處南投工務段轄管省道，調查內容為綠美化維護工程施作狀況，與中央分隔島、槽化島、綠帶等交通島植栽生長狀況，進行系列式的調查，探討不同之維護管理類型對植栽生長之影響，以建立利於各植栽生長較適合之維護管理類型。

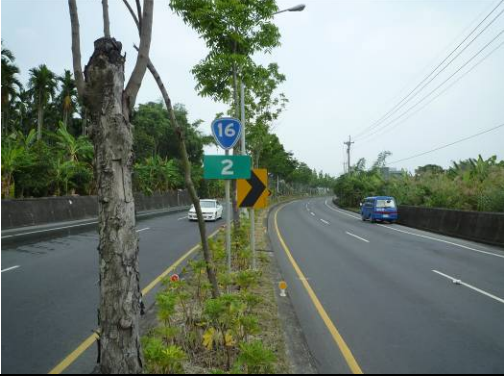
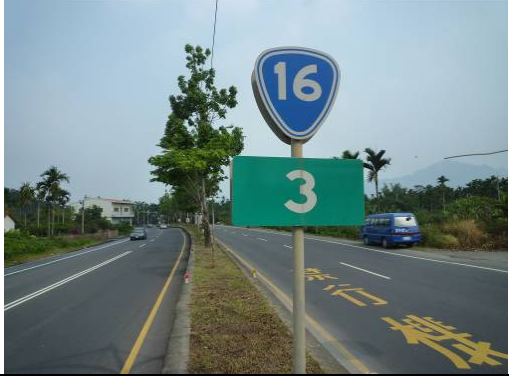
台 16 線 0K+000~8K+600 段

1k+500~5k 原植細葉榕生長不良改植鵝掌藤	3k 處種植假儉草地被

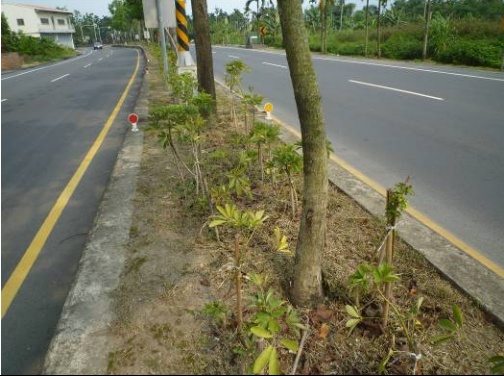
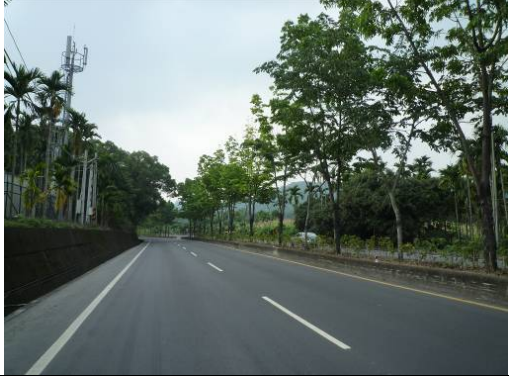
砂質土壤鵝掌藤亦不易生長	本路段喬木以印度紫檀與大葉桃花心木混植

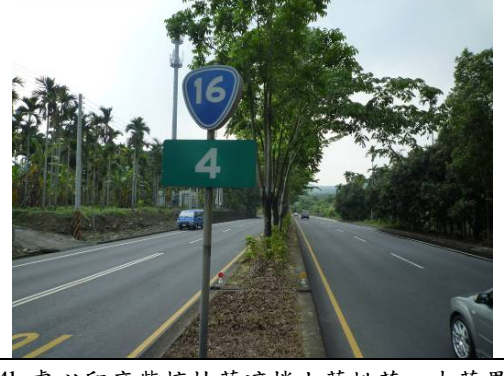
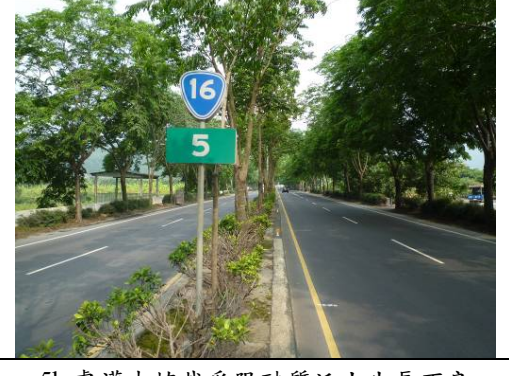
4k 處以印度紫檀枝葉遮擋大葉桃花心木落果	5k 處灌木植栽受限砂質沃土生長不良

看，但其植栽有落葉、落果的困擾，夏末初秋桃花心木果實成熟紛有落果砸車之危害及秋末冬初有大量落葉之苦惱，落果砸車產生國賠案件，大量落葉造成環境污染，經觀察後以在桃花心木與桃花心木之間再植一株傘圓型印度紫檀，密實葉片阻擋了桃花心木落果，從此較少有用路人投訴落果情形發生(見圖 3-3-4)。

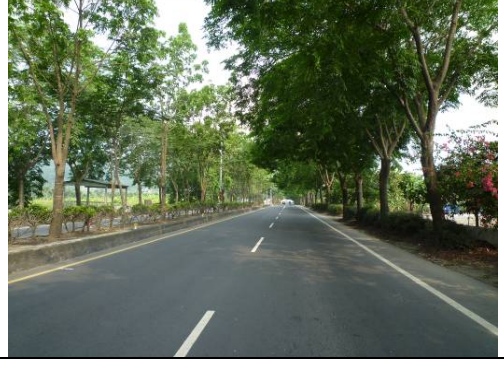
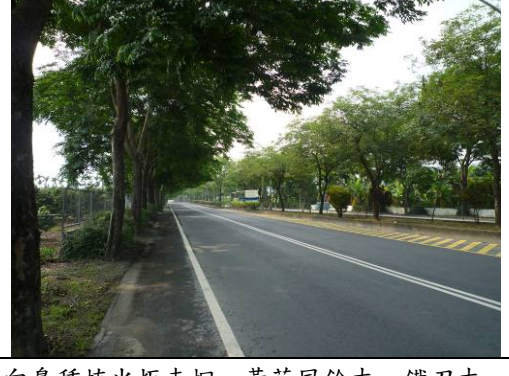
本路段路肩種植大葉桃花心木、印度紫檀	分向島種植火炬赤桐、黃花風鈴木、鐵刀木、阿勃勒等植栽
