第三章 環境現況調查與分析

本章針對埔鹽鄉之區位及交通、自然與人文環境背景進行現地調查與資料收集，分析埔鹽鄉各環境之生態景觀現況，並依據期擬定課題與對策，作為規劃構想之參考。

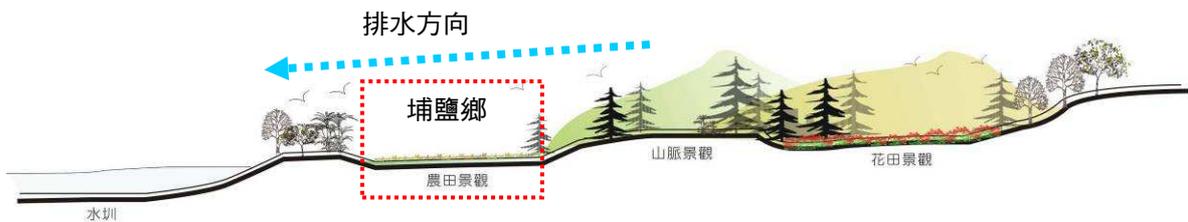
圖 3-2-1 彰化縣地形剖面示意圖

埔鹽鄉境內地形平緩，為一沖積平原地形，大部分土地以平地為主，東側有小面積的台地起伏，地勢由東北稍向西南傾降，地形高程為1~21m，平均海拔高度約9.24m，坡度均在20%以下，所以在地形利用及環境營造上較無坡度及山坡地開發營造等課題，而因埔鹽鄉為低海拔區位，因此在後續生態景觀規劃需以低海拔之物種進行考量。

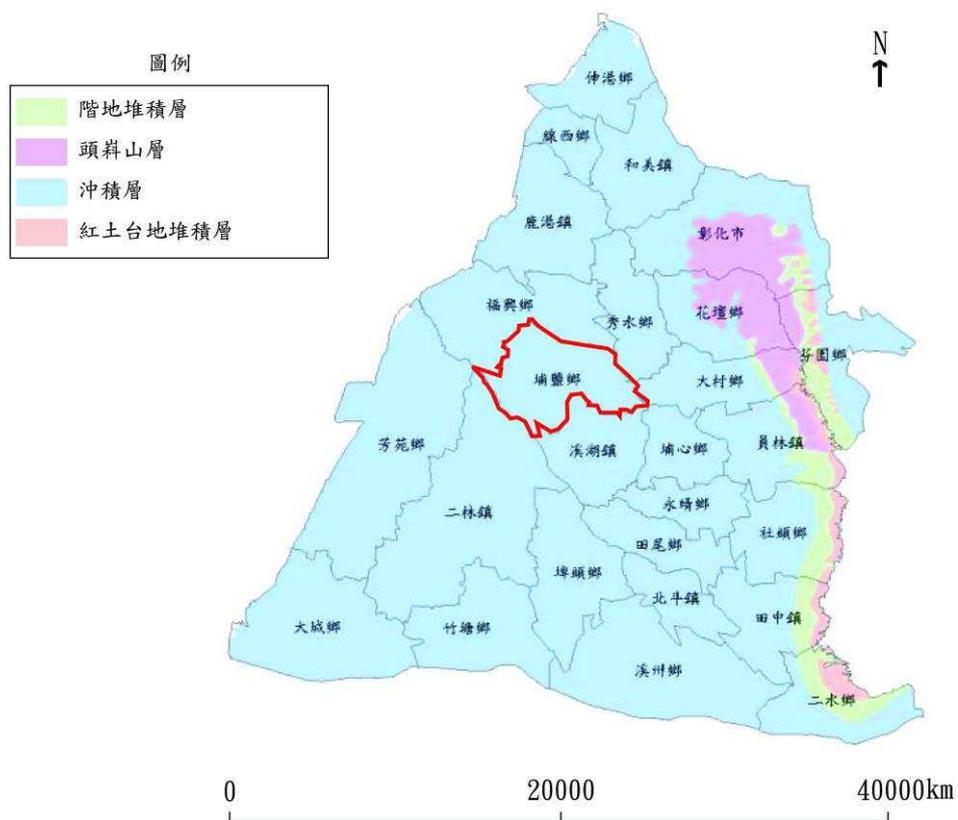
圖 3-2-2 彰化縣地質分佈圖

埔鹽鄉地質屬現代沖積層（見圖3-2-2），沖積層指沖積平原上堆積的岩體，其係由舊濁水溪帶來河層沖積物，在沖積扇堆積。而埔鹽鄉之土壤以壤土為多，土壤肥沃適宜農作物栽培，埔鹽鄉西南側近濁水溪部份為質地較粗之砂質壤土及粘質壤土，其他尚有少部份為壤質粘土及壤質砂土分佈於境內。

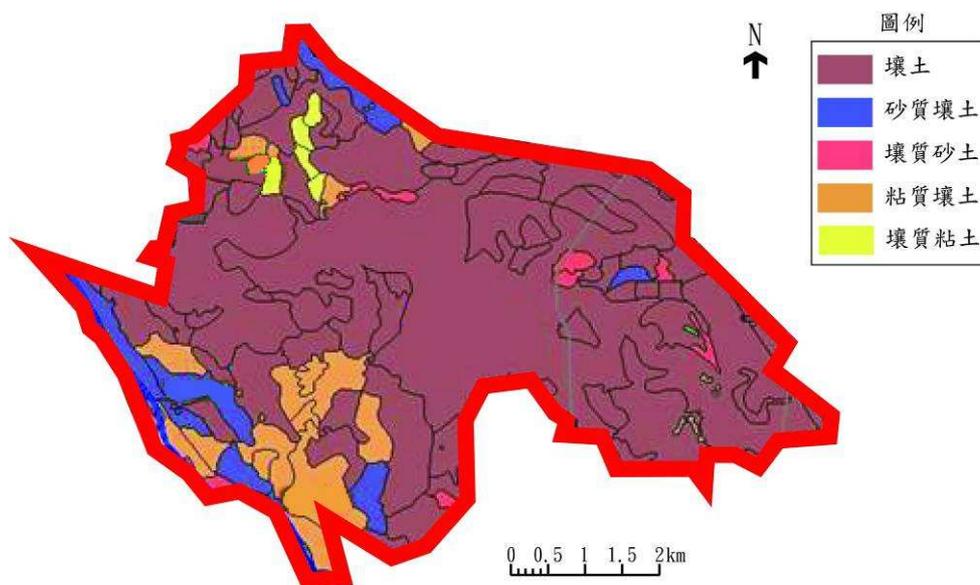
圖 3-2-3 彰化縣埔鹽鄉土壤分佈圖

而沖積層之壤土及壤質砂土，其內含豐富有機質，有利於土壤中各種生物及微生物棲息，其可將土壤中各種養份及有機廢棄物轉化，能提供植栽及作物充足的養份，利於埔鹽鄉之生態景觀營造，但由於埔鹽鄉農業尚有使用肥料及農藥之情形，後續進行生態景觀營造時需注意農地及周邊用地是否有農業殘留及肥害等問題，必要時需進行土壤改善，以利植栽生長。

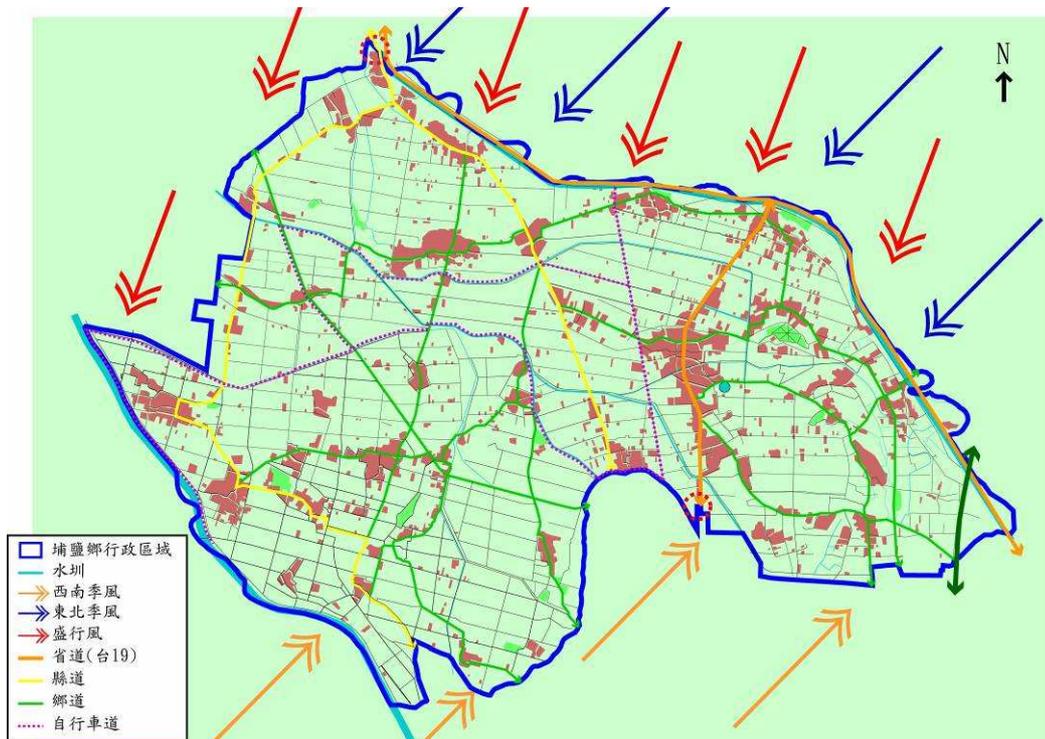
圖 3-2-4 埔鹽鄉風向示意圖

埔鹽鄉為屬亞熱帶季風氣候區，降雨量多集中5-8月，年平均降雨量約1190mm左右，屬寡雨地區，全年相對溼度約80%，無明顯之差異。而氣溫方面，年平均溫度約23℃，其中以1月份最低，最低溫達6℃，而最高溫度為7月份之35℃，冬季受東北季風的影響，夏季受西南氣流和颱風的影響，平均風速約6.7m/sec，風向頻率以北北東風為多。

而埔鹽鄉全鄉多為平原地形，經調查其土地幾乎為農業所用，普遍缺乏建置防風林及防風帶，常因而形成焚風等風害，導致部份現有行道樹生長不良或枯黃，因此後續植栽計畫需考量埔鹽鄉寡雨與風速之特性，並需考量風向之問題，以降低氣候對植栽生長之影響及焚風之危害，營造健康之生態景觀。

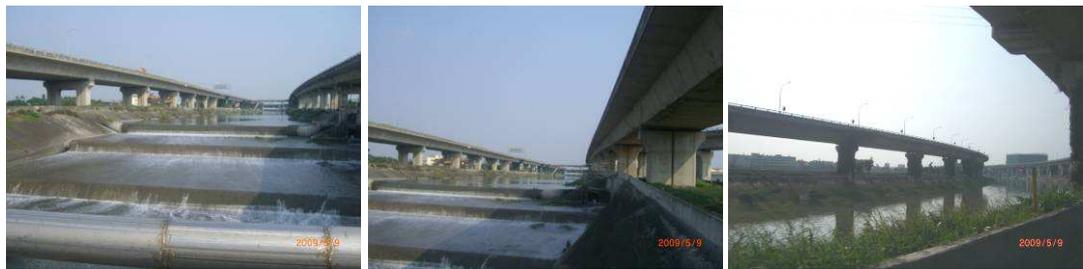
圖 3-2-5 員林大排環境現況圖

員林大排原名鹿港溪，為加強其排水功能，於1955年建設完工，為彰化縣平原系統主要排水之一，但因其為U型混凝土設計，造成微生物難以生存，加上長年工業廢水、家庭污水及畜牧污水排放，導致水質汙染及優養化，而依據彰化縣環境保護局於員林大排萬豐橋段(埔鹽鄉與福興鄉交接處)測量之水質資料(表3-2-2)，與一般河川生物指標(表3-1-1)對照，發現目前員林大排之水質汙染等級介於中度汙染及輕度汙染。

而部員林大排之河岸，因為混凝土材質，大部份並無生長植栽，僅部份淤積河岸生長了象草、牛筋草、節節草等植栽，且由於水質污染，僅有環境容受力較高之生物於此活動與生存。另外，因2002年於員林大排堤頂完工之漢寶-草屯東西向快速道路(台76線)，使員林大排周邊受大型的混凝土量體阻隔及大量車流干擾，導致河岸生態景觀品質低劣。

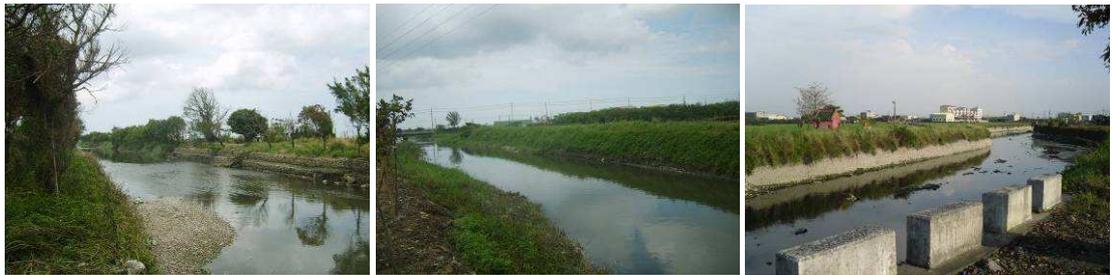
圖 3-2-6 舊濁水溪環境現況圖

而河岸植物有葎草、蘆葦、紅拂草、象草、蓖麻、野荳、磨盤草等，偶有水鳥於此休憩覓食，但由於河道寬廣，平時水深約2公尺，僅適合潛浮性之鳥類於此休憩覓食，如欲增加其生態景觀，可評估設置生態浮島或於水岸設置木樁以供涉禽性水鳥停駐。

而堤頂部份之植栽帶，種植台灣欒樹、風鈴木、印度紫檀、榕樹、木麻黃等植栽，但因其地勢較高，加上河道開闊，因此風勢較強，也因周邊少有民眾居住，常有不肖人士進行傾倒廢土，造成植栽生長不良，後續需考量植栽生長之問題，進行相關對策擬定，減輕風害之產生及防治廢土傾倒之問題，以增加河岸生態景觀之品質。

舊濁水溪自民國2003年進行了埔鹽鄉天盛至三和段生態工法景觀改善工程、2008年生態綠廊營造工程與2009年舊濁水溪中上游之田尾水質淨化場啟用後，河岸周邊生態景觀已逐漸蛻變，但根據彰化縣環境保護局於舊濁水溪溪湖橋(舊濁水溪埔鹽段上)測量之水質資料(表3-2-2)，發現目前舊濁水溪之水質污染等級也介於中度汙染及輕度汙染，尚需加強改善，方得增加水生物種棲息之種類。

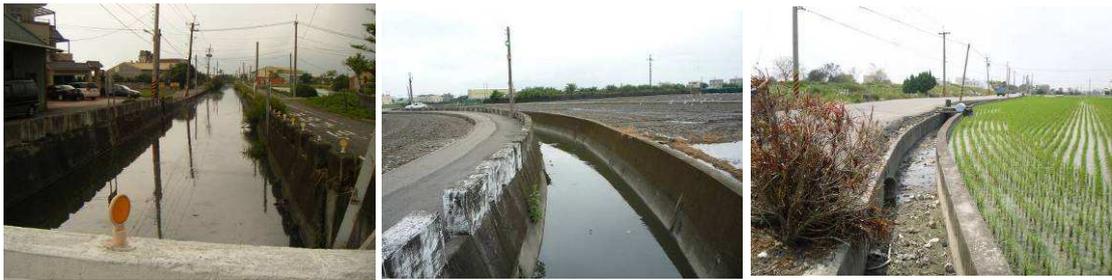
圖 3-2-8 埔鹽鄉灌溉排水環境現況圖

而早期為求減少灌溉用水輸送水量之流失，灌溉排水系統多為直線化、垂直化之混凝土溝渠及砌石混凝土溝渠，但其光滑表面導致微生物缺乏所需之孔隙附著空間；快速的水流及均一的水深，也造成水中溶氧量降低，導致水質自淨能力降低；而混凝土底部不但無法透水，近而補充地下水，植栽也無法生長，垂直溝渠也造成野生動物水域與陸域移動之阻隔，不利野生動物於此生存及活動，造成生態景觀品質低落。

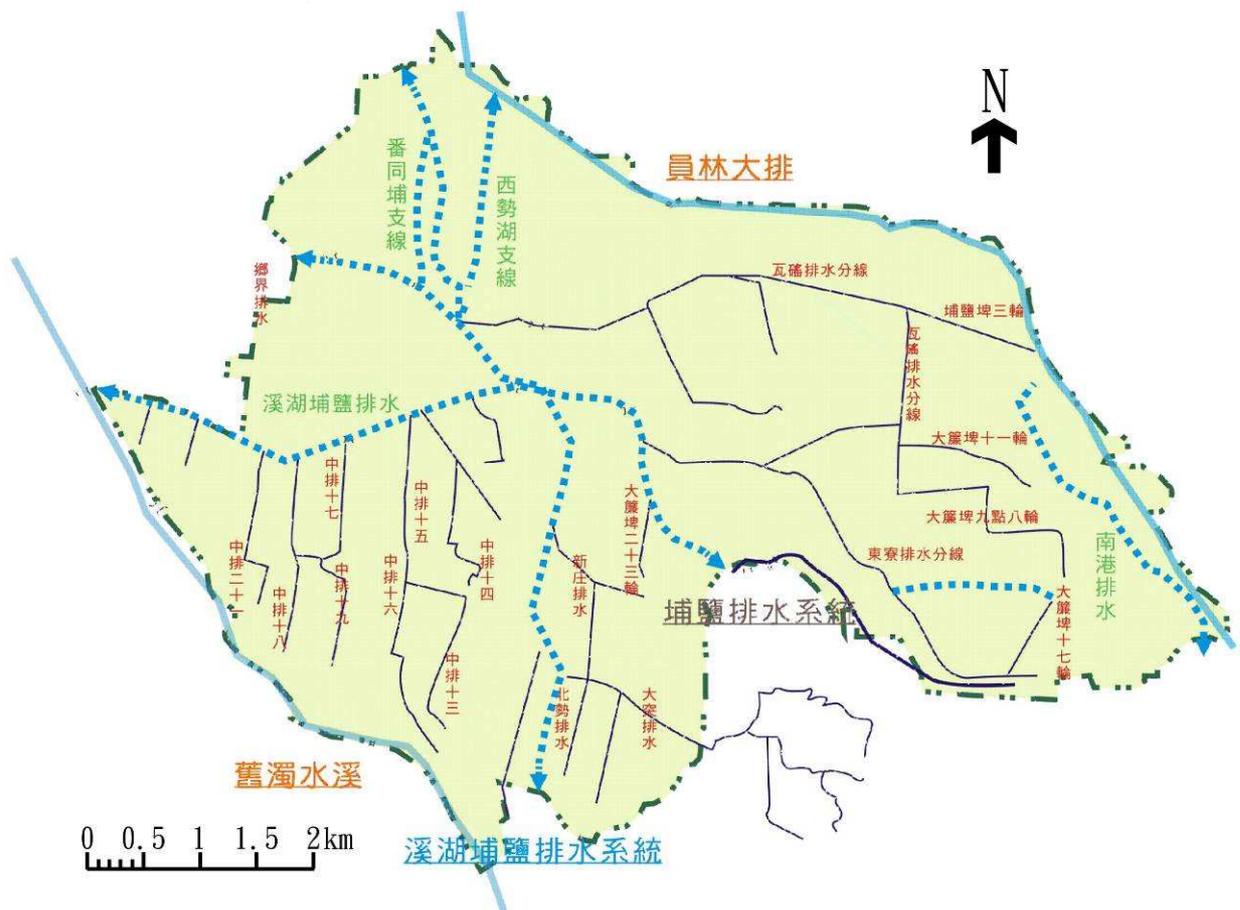
圖 3-2-9 灌溉排水系統分佈圖

埔鹽鄉因農業需求，灌溉排水系統遍佈全鄉，其大小等級也因地方灌溉排水需求而多有所不同，埔鹽鄉之灌溉水源主要來自八堡圳，而其主要排水系統以溪湖埔鹽排水及埔鹽排水為主，其他計有南港排水、新莊子排水、大有排水、西湖排水、八寶二圳、瓦礫支圳、義和圳、大簾埤圳、廊子支圳、西勢湖支線、番同埔支線、埔中圳、埔南圳、埔北圳、東寮排水及中股圳等灌溉排水系統。

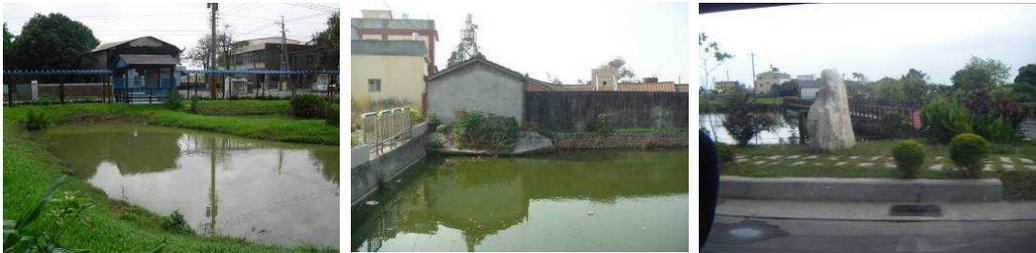
圖 3-2-10 埔鹽鄉埤塘環境現況圖

由於埔鹽鄉經過多次農地重劃，農地灌溉排水系統已相當健全，農民對於蓄水灌溉之需求減少，加上過去尊重大自然之觀念隨時代變遷而轉變，現在農民較為注重農業產值，因此多把過去蓄水灌溉用之埤塘填平作為農地或其他用途使用，造成埔鹽鄉埤塘數量銳減，目前僅存有5座埤塘。而因其數量逐漸減少，在社區居民爭求下，多數已加以營造改善為社區公園進行保存，但部份埤塘護岸尚為垂直化之混凝土材質，缺乏生物生長所需之孔隙度，也缺乏水、陸域連接，不利於需於水陸兩域生長之野生動物棲息，部份埤塘內及周邊也缺乏植栽之營造，缺乏野生動物可以隱避之棲息環境。

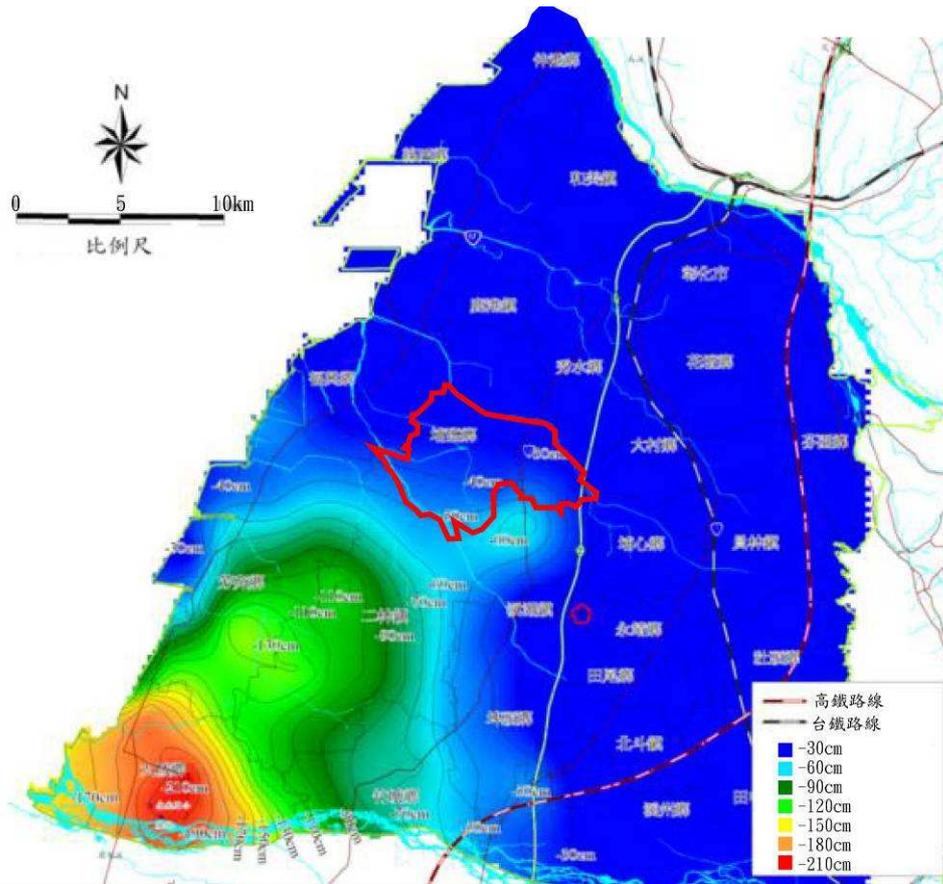
圖 3-2-11 彰化縣 1992 年至 2008 年累積下陷量圖

埔鹽鄉為濁水溪沖積扇，因土地多以農業為主，為自然降雨補助，地下水源充裕，而農田灌溉用水主要取源於八堡圳，但因位處末流區域，耕作期間灌溉水量嚴重不足，因此彰化縣農田水利會開鑿地下水水井，並輔以員林大排及東溝排水之地面水抽水站補給灌溉，但根據彰化縣農田水利會網站查詢 (<http://163.29.94.8/chiawww/index.htm>)，部份農民仍有私設水井抽取地下水，於埔鹽埤圳及大簾埤圳灌溉系統範圍即有2547處(見表3-2-3)，因而有部份農地因超抽地下水而逐年下陷，根據經濟部水利署查詢，埔鹽鄉1992年至2008年地層下陷總量約在30~60cm上下(見圖3-2-9)。

而超抽地下水也可能造成土地土壤鹽化而沙漠化，也因此易造成下陷地區淹水，而植栽也可能因涉及不到地下水源而枯萎，因此未來需注重地下水補注，增加可透水之土地面積，加強水資源之循環，使土壤含水量充足，以利植栽之生長，並避免地層下陷及沙漠化，造成土地資源之浪費。

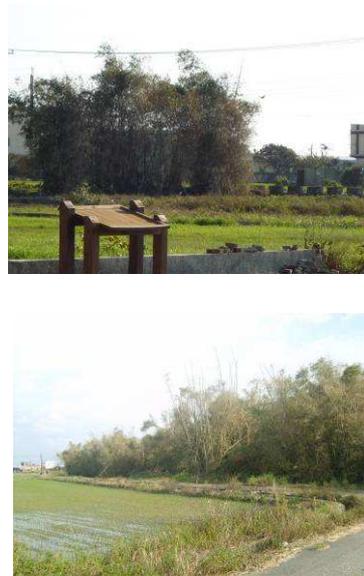
圖 3-2-12 埔鹽鄉林地環境現況圖

經調查埔鹽鄉境內少有林地之存在，面積僅有 0.0023km^2 ，其為公有土地，主要以生產林木為主(彰化縣政府主計處，2005)，而較密集之植群多為小面積錯落於水圳兩側、道路兩側、公墓或聚落周邊。而其多為竹雜林，但因竹子生長快速，林下陽光照射光線不足、竹葉不易腐化及其根系之發展不利於其他植物生長，導致缺乏部份野生動物隱避躲藏空間及食物來源，因此內部棲息物種也較少，多為鳥類暫時休憩停駐之處，未來可進行竹林更新及疏伐、加強與其他綠地之連接或可進行復育適於其環境之野生動物，以增加埔鹽鄉生態景觀，有效的利用其資源。而其他植群

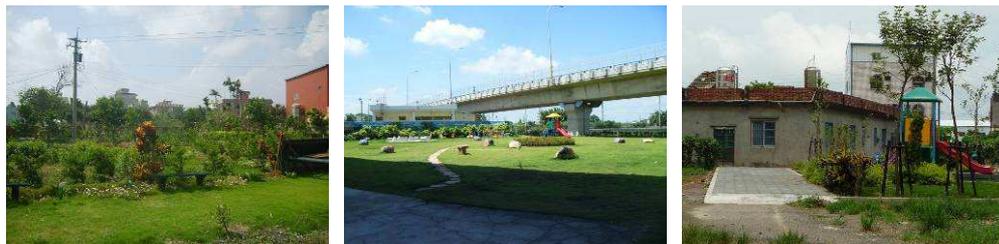
圖 3-2-13 埔鹽鄉公園綠地環境現況圖

埔鹽鄉之公園綠地多座落於各村內，多為小型閒置空間，經居民自行雇工購料營造之公園綠地，土地多屬鄉公所所有，部份為居民自願簽訂土地使用同意書供社區居民使用，而因居民對於生態未有充分之瞭解，加上經費不足，或為求維護管理之便，亦或是追求美觀，多使用外來景觀樹種，部份公園綠地也僅以景觀灌木營造，無進行種植喬木，導致缺乏部份野生動物物種所需之垂直隱避空間及棲息條件，加上位處於聚落內，人為外力環境干擾較強下下，鮮少有野生動物於此棲息。

而中大型的公園綠地多位於舊濁水溪及員林大排周邊，但也多利用外來景觀樹種進行營造，且其綠覆綠尚顯不足，而舊濁水溪旁之公園綠地，因地理位置位於河川周邊，加上平日鮮少民眾於此休憩干擾，偶有水鳥於此活動；而員林大排周邊之公園綠地，因位處快速道路周邊，環境影響較大，少有生物於此棲息。

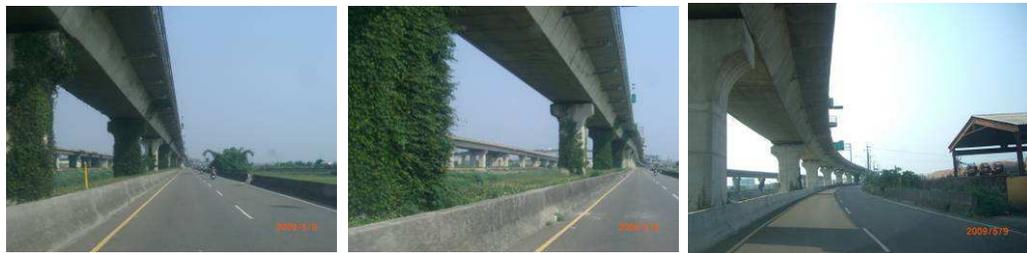
圖 3-3-4 台 76 線平面道路環境現況圖

漢寶-草屯東西向快速道路(台76線)雖然為埔鹽鄉帶來便利之聯外交通，但其為一高架之大型混凝土量體，不僅造成生態景觀之視覺衝擊，且阻隔鄰近之福興鄉及秀水鄉與埔鹽鄉之野生動物遷移交流之機會，而其混凝土之材質及大量之車流也可能影響周邊之微氣候，更對橋下之生態環境帶來干擾，使周邊環境不利生物生存，而橋下空間目前多為閒置狀態，遍佈生長咸豐草，而部份橋柱有種植薜荔及地錦進行立體綠化，但尚有部份橋柱尚未進行綠化。

而漢寶-草屯東西向快速道路(台76線)下為員林大排平面道路，其左側為橋下閒置空間，右側多為農地，沿線偶有種植榕樹及構樹，但其道路周邊多設置紐澤西護欄，造成兩側野生動物移動之障礙。

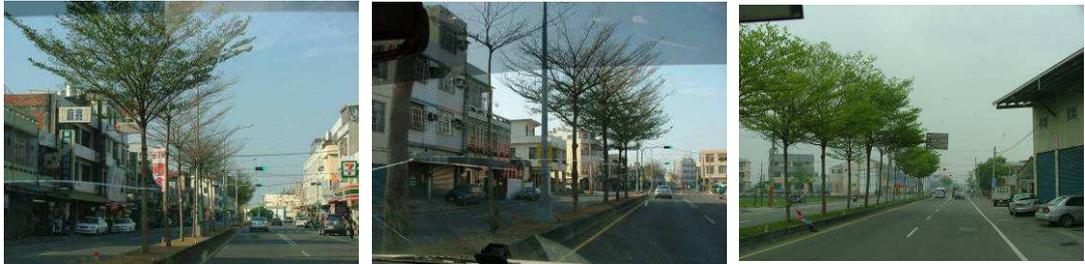
圖 3-3-5 台 19 線道路環境現況圖

彰水路(台19線)埔鹽段目前道路寬度約18m，為4線雙向車道(含路肩及中央分隔島)，其為南北向貫穿埔鹽鄉，將其分為東西兩大區塊，也導致埔鹽鄉之野生動物東西向移動交流之機會降低。而彰水路(台19線)為埔鹽鄉之重要聯外道路之一，且部份土地為都市計畫之住宅區及工業區，因此兩側多為建築物，尚有部份為農地，而道路兩側尚無建置綠帶，僅於道路中央之1m分隔島種植小葉欖仁，而小葉欖仁為外來樹種，其並無誘鳥誘蝶之生態功能，且經修枝後之樹冠冠幅較小，缺乏野生動物隱避之空間，加上彰水路(台19線)來往

車流量大，對周邊環境帶來干擾，導致生態景觀低落，而依據彰化縣綜合發展計畫，彰水路(台19線)道路計畫寬度為24米，未來道路尚會進行拓寬，可進行加強中央分隔島之寬度，或於兩側建立植栽帶，增加埔鹽鄉東西區塊之野生動物交流之機會。

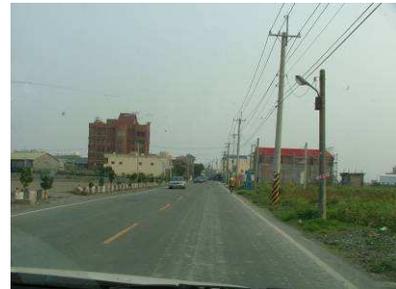
圖 3-3-6 縣道 135 道路環境現況圖

員鹿路(縣道135)為7m雙線雙向車道，道路兩側密集建設，少有行道樹之種植，而自員鹿路與中正路交叉口往溪湖方向，道路兩側多為農地，偶有路段種植行道樹，並有少數住宅及工廠分佈於道路兩側。

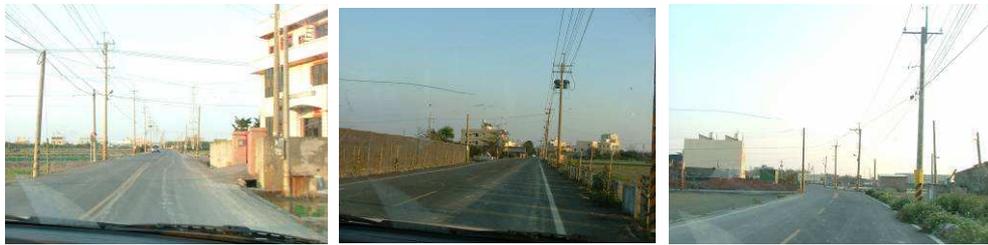
圖 3-3-7 埔鹽鄉鄉道環境現況圖

埔鹽鄉境內鄉道共有12條，分別為彰化縣鄉道第36、37、38、38-1、39、40、41、44、46、47、48及52號，是埔鹽鄉各村的主要聯絡道路，鄉道沿線除聚落外，多為農地，大部份鄉道兩側並無綠帶之設置，整體而言以大新路(彰36)、永新路(彰37)、埔港路(彰44)及埔菜路(彰46)等道路景觀較佳，也因其種植誘鳥植物，偶有鳥類於此覓食。

而鄉道兩側之行道樹種樹種計有小葉欖仁、欖仁、羊蹄甲、小葉南洋杉、榕樹、台灣欒樹、柳樹、龍眼、印度紫檀、青楓及黃槿等，灌木計有朱槿、黃金榕、黃金金露花、變葉木、藍星花、矮仙丹、馬櫻丹等。

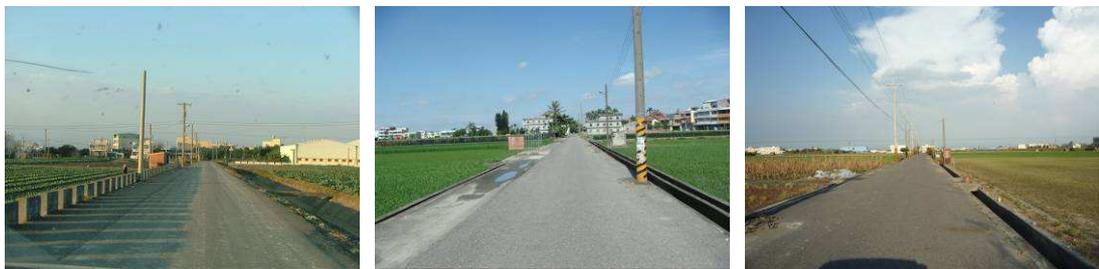
圖 3-3-8 埔鹽鄉產業道路現況圖

在產業道路方面，自民國57年至71年農地重劃，於農地周邊增設許多農路，並將其拓寬更新，農地交通四通八達。而產業道路上之混凝土與瀝青鋪面夏日表面溫度高，不僅影響微氣候，也造成生物移動困難，也不利植物之生長，而道路兩側為求運輸工作便利，多無設置綠帶。

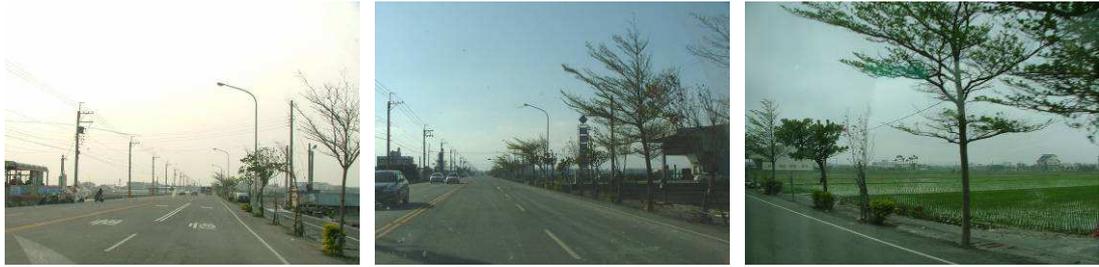
圖 3-3-9 埔鹽鄉都市計畫道路現況圖

埔鹽鄉都市計畫道路為中山路，道路為四線雙向車道，寬度約24米，並設有自行車道，可聯絡彰水路(台19線)及員鹿路(縣道135)，道路兩側用地大多為農地，尚未開發。

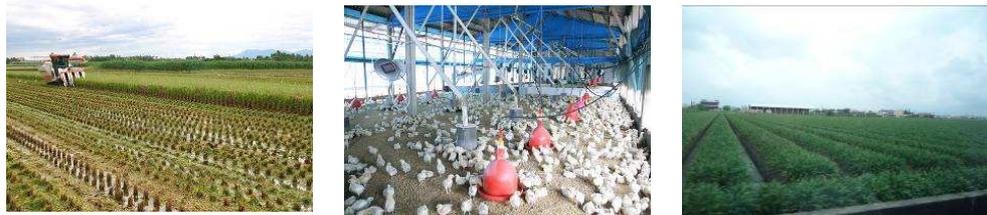
圖 3-3-10 埔鹽鄉一級產業環境現況圖

而埔鹽鄉農地多已經過土地重劃，導致除埔鹽鄉西北側之少數農地保有綠籬及防風林帶外，其他農地周邊鮮少有雜樹林、防風林帶及綠籬等，加上使用化學肥料及農藥，導致農地內鮮少有生物的蹤跡。而近年來，埔鹽鄉尚積極的推廣有機農業，但目前埔鹽鄉有機農業為數不多，未來尚需持續進行有機農業推廣，以利埔鹽鄉生態景觀之發展。

而埔鹽鄉畜牧業養殖有雞、鴨、豬、乳牛、鹿及兔等，其中以雞及豬隻養殖數量為多，其養殖廠多為鐵皮搭建，周邊環境髒亂，且部份建置於農田周邊，有礙農田生態視覺景觀，而牲畜排泄物之氣味也影響周邊空氣品質，其如排放至溝渠內，也可能造成水質汙染，因此未來應加強廠區周邊生態景觀營造，降低排泄物之氣味散發，並可增加整體生態景觀品質。

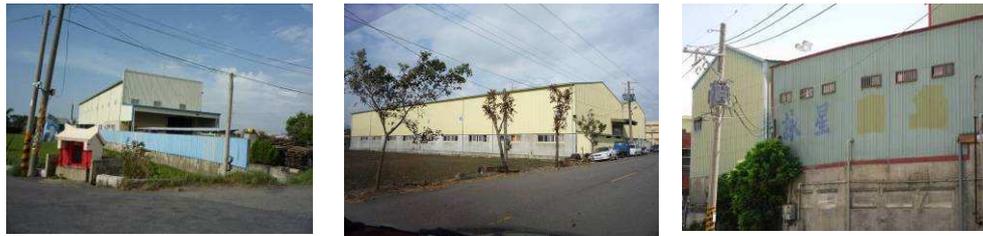
圖 3-3-11 埔鹽鄉二級產業環境現況圖

埔鹽鄉之二級產業根據經濟部統計，2008年底計有233家工廠，多屬中小型、低技術、勞力密集的產業，以金屬製品製造業62家及塑膠製品製造業30家為多，多分佈在彰水路(台十九)、員鹿路(縣道135)及番金路(縣道135甲)沿線地帶，部份位於產業道路周邊。而大部份之廠房多為鐵皮建築，廠區多無建置綠帶，加上因周邊多為農田，在視覺景觀上也顯得突兀，而鐵皮建築具有蓄熱特性，表面溫度可達60-70度，不利生物駐足，熱氣流影響微氣候，並會造成塵罩現象，影響環境品質，且鐵皮屋折射陽光也會影響鳥類飛行，導致整體生態景觀品質低落，因此未來應進行廠房綠化及廠區綠地建置，以降低二級產業對埔鹽鄉生態景觀之衝擊，而未來如發展觀光產業，建議可導入農產品相關加工業，增加地方產業體驗活動遊程豐富度。

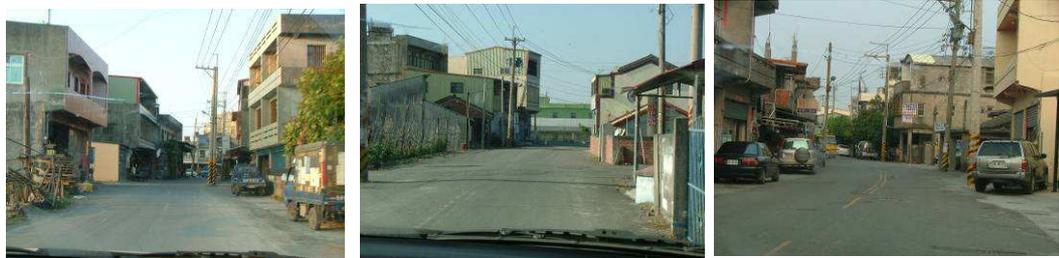
圖 3-3-12 埔鹽鄉聚落環境現況圖

埔鹽鄉聚落為散村的型式，大部份之聚落街區老舊尚未進行更新，因此聚落內之街道狹窄，房舍也多沿道路密集建設，且隨著時代的變遷，多數房舍已改建為2~3層樓之現代化混凝土建築及外牆，或以鐵皮進行加蓋建設，而建築外觀之型式、材料與顏色多變，加上閒置建築與空地環境髒亂，使聚落更顯得雜亂。另

外，除少數老舊磚瓦房周邊及設有庭院之建築周邊偶有種植植栽外，幾乎聚落內鮮少有種植植栽，而聚落內普遍缺乏大型之公園綠地，因此埔鹽鄉之聚落整體缺乏鄉村之生態景觀及意象，未來應適度進行公共設施更新及取得公共用地，加強埔鹽鄉聚落生態景觀之營造，增加埔鹽鄉鄉村之生態景觀意象。

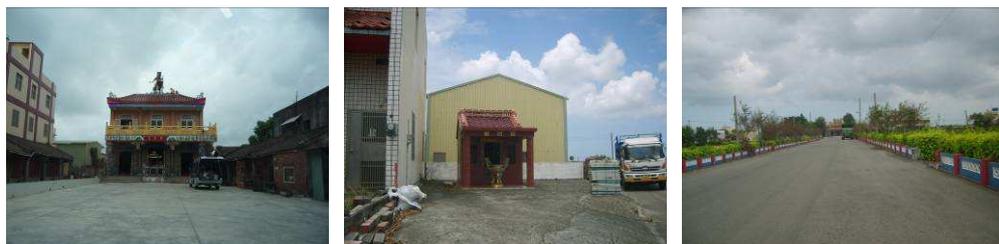
圖 3-3-13 埔鹽鄉寺廟環境現況圖

埔鹽鄉因以農業立鄉，而過去傳統農業社會因尊重大自然力量、尋求心靈慰藉及習俗之關係，因此鄉內建置許多寺廟，而寺廟也成為鄉村景觀意象之一。而隨著時代轉變，埔鹽鄉之農業社會仍保留許多傳統，因此寺廟的數量還是相當多，而宗教信仰也因時代變遷逐漸多元化，範圍內計有基督教、佛教與道教等。其中以道教數量最多，寺廟規模也較大，但多數廟埕廣場及周邊之鋪面為不透水混凝土鋪面，且大部份並無進行植栽綠美化，使其普遍缺乏鄉村意象，而過去鄉村的寺廟多建置於大樹旁，應具有樹下林蔭空間，為地方居民工作之餘的聚會及休閒場所，因此未來應加強埔鹽鄉寺廟周邊之生態景觀，增加其鄉村之意象，並可增加聚落周邊綠地空間。

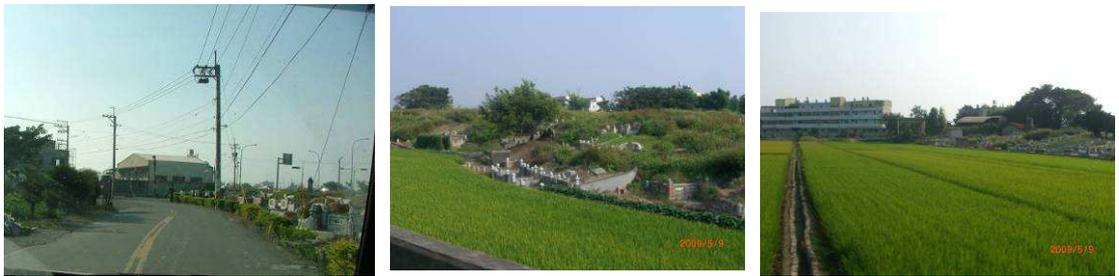
圖 3-3-14 埔鹽鄉公墓環境現況圖

埔鹽鄉目前計有18處公墓，1處已進行更新為公園，2處已進行更新為公墓公園，1處尚待進行設計監造，尚有14處公墓尚未進行遷葬及更新(見表3-3-4)。而公墓因傳統觀念及設計之形式，除特定節日及特殊狀況等，才會進行使用及管理維護，因此未進行更新之公墓平日多是雜草叢生或任其植栽自然生長，因此部份未更新之公墓內存有小面積之林群，且因平日人為影響及干擾較低，內部有不少野生動物與此棲息，為埔鹽鄉少有之面積較大之棲息環境，未來因加以進行保留內部林群，並加強生態景觀之營造，以作為生態棲息地。而大部份之公墓多設置於道路旁，形成駭人之視覺景觀，可能影響未來埔鹽鄉觀光產業之發展，因此未來應加以進行公墓周邊之植栽圍塑阻隔。

而已更新之公墓及周邊建置之禮堂或靈骨塔，為因應特定節日前來參拜之民眾車輛，將周邊鋪設大面積混凝土鋪面，以提供停車需求，且幾乎無進行種植植栽，而因平日鮮少民眾進行參拜，多為閒置狀態，而混凝土具有蓄熱特性，炎夏時易造成周邊之微氣候溫度較高，不適合野生動物生存。另外，雖然已更新為公墓公園，墓位及區內道路較為整齊，但周邊卻缺乏如傳統公墓內之植群，使更新後之公墓缺乏傳統公墓內生態功能，因此未來進行公墓更新，應進行妥善生態景觀規劃，而已進行更新之公墓，應加強其生態景觀之營造，避免埔鹽鄉尚存之野生動物棲息環境逐漸減少，而導致其生態景觀逐漸喪失鄉村景觀意象。

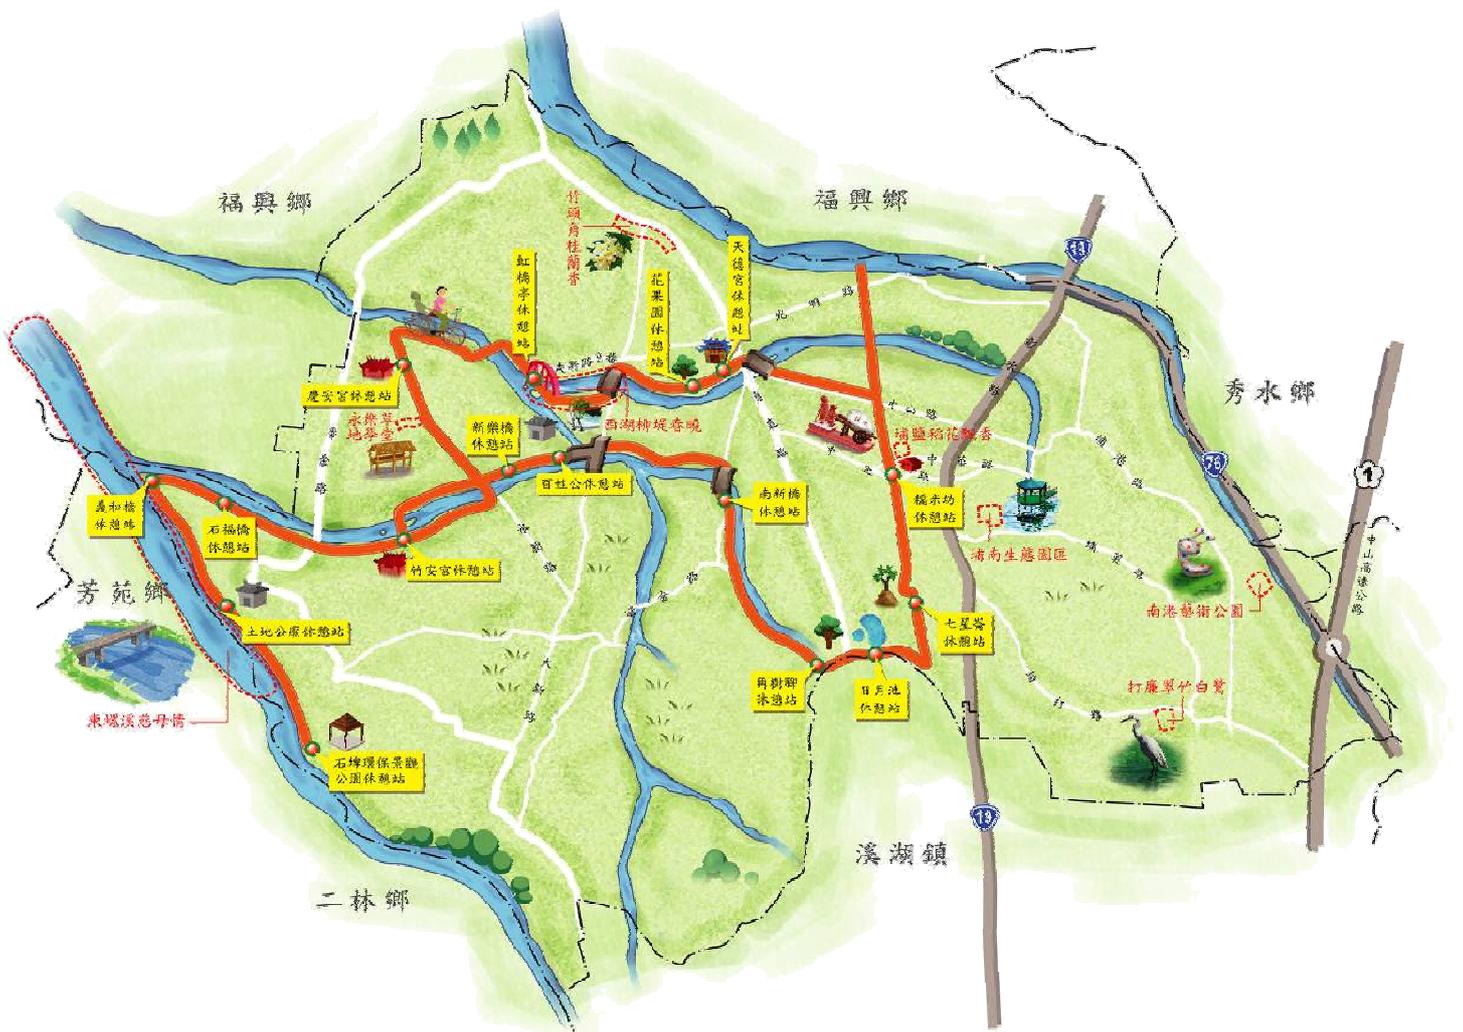
圖 3-3-15 埔鹽鄉自行車觀光路線圖

埔鹽鄉自行車道系統於2007年底闢建完成，總長23.7公里，以中正路糯米風味坊為起點，舊濁水溪旁的石埤環保公園為折返點，路程行經埔鹽鄉14個村落，路線多沿埔鹽排水、溪湖埔鹽排水及瓦礫排水行徑，部份路段位於鄉道及產業道路上，沿途可欣賞農村景緻，但僅有部份路段設有綠帶與連接周邊之植群，且為方便維護管理種植大量之外來觀賞樹種，如變葉木、小葉欖仁、小葉南洋杉、矮仙丹、黃金榕、黃金金露花、馬櫻丹等，且以種植灌木為主，喬木之種植數量及種類不多，

而埔鹽鄉自行車道系統沿線共設置16個休憩站，大部份結合地方廟宇及文化特色景點，為鄉內最主要之遊憩資源，未來進行生態景觀營造時，可考量優先進行自行車道行經路段改善，使遊客能對埔鹽鄉有良好之印象，增加其宣傳及重遊之機會，吸引更多遊客進行參訪。
