東海大學建築學系
碩士學位論文

臺灣鹿港龍山寺屋頂構成之歷時性研探

指導教授：洪文雄 徐明福

研究生：黃建盛

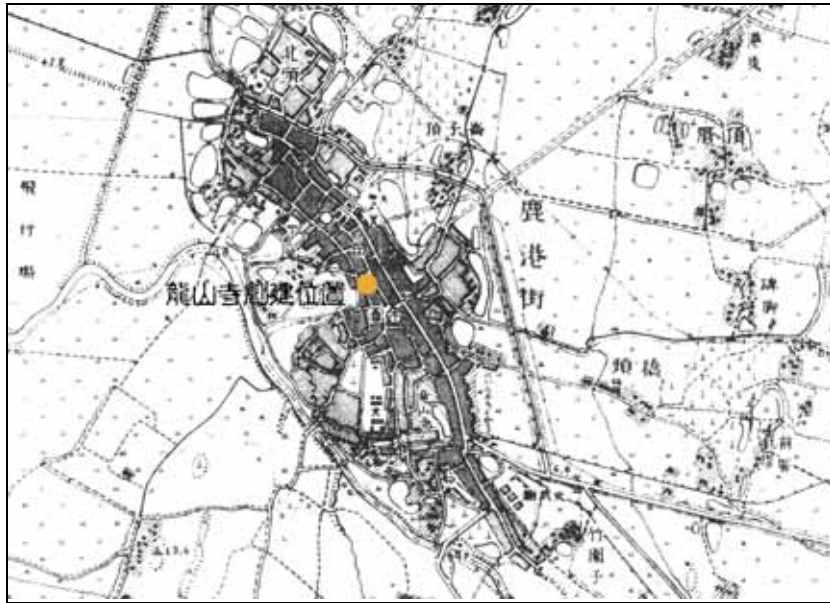
圖 1-14 龍山寺推測創建位置圖，於今第一市場北方暗街仔內（底圖為大正十五年所測之地形圖）。

依據鹿港當地傳說，龍山寺創建於明永曆七年（1653），位近原河港之處，於今第一市場北側暗街仔（大有街）巷內，為開山祖純真璞公和尚所建【圖 1-14】，當時其佛寺格局較狹小，且於八年後（永曆十五年）修改為磚造建築。依據王蘭佩「重修龍山寺碑記」中記載，「...名龍山者則謂本溫陵龍山 佛傳瓣香處也...」可知本龍山寺為溫陵龍山寺⁵分香而來，亦是鹿港正式開港與蚶江對貿易前的佛教信中心。但於此創建階段龍山寺之建築型式、建築規模、及確切座落位置皆已無法考證。

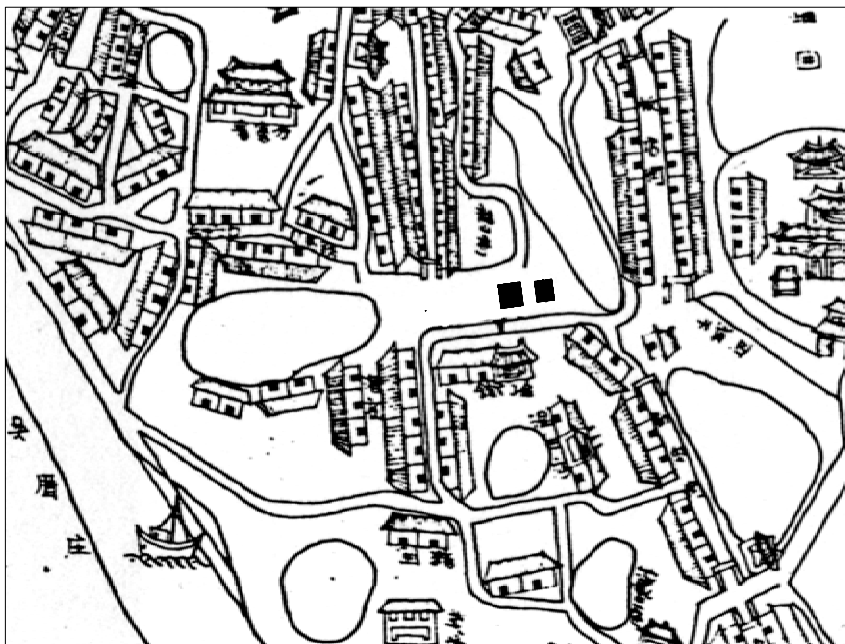
圖 1-15 龍山寺遷建推測位置圖，而遷建初期基地內應只有正殿及后殿兩棟建築。（底圖摘自《鹿港古風貌研究》）

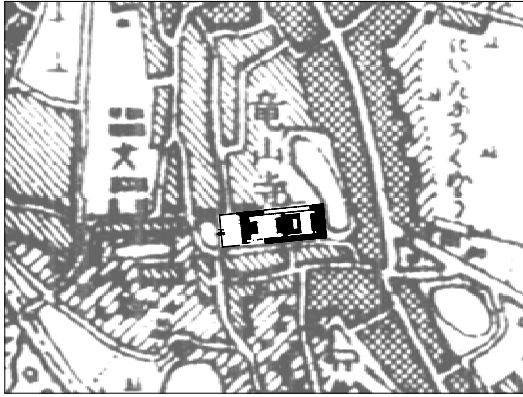
圖 1-18 日治修建時期於大正十五年所測之地形圖中，龍山寺前潭已被改建，而後側湖仍存在。（底圖為大正十五年所測之地形圖）

國二十七（昭和十三年，1938）年有整修過（漢寶德 1980）。因此，筆者認為龍山寺於明治三十七年，正式成為日本本願寺分寺之前後時間階段內，日人必有進行大規模的修繕動作，且為非民間集資募款所修建的首例。隨後於昭和十年（1935）中部地區，因再度遭受七級強震的影響，而於隔年十一月先開始重建遭回祿之災的后殿，接著進行正殿、拜亭、五門及山門的修護，此次重修共歷經三年【圖 1-18】。

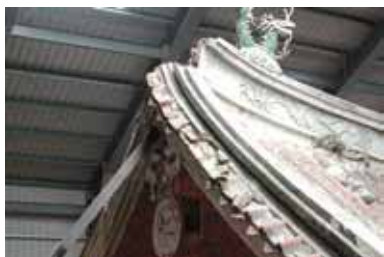
照片 1-1 正殿右側翹脊斷裂掉落。(照片來源：寶元)

民國八十八年之「集集大地震」使龍山寺造成嚴重的破壞，依其損壞位置可分為外在「可見的」及「內藏性」破壞兩種，可見的破壞造成正殿右側翹脊斷裂掉落，右側山牆與屋面開裂，正殿、拜亭、戲臺、山門等多處木柱位移、正殿左側山牆與靜室左側山牆磚部分鬆脫掉落。內藏性的破壞則有正殿左側內外山牆脫離並且向外傾斜、正殿左側前後歸帶磚鬆脫下滑、黏結層材料弱化造成磚體紛紛鬆脫，並產生塌落的危險【照片 1-1~1-6】。民國九十年二月成立龍山寺修護工程委員會，開始進行相關修護工作事項，並於九十一年四月至九十二年二月間，寶成國際集團以每月支薪方式，聘請 洪文雄教授負責修護工作記錄及解體過程調查的工作，而本論文之照片、圖等資料即於此時間階段中，由 洪老師帶領黃曉雯小姐與筆者共同繪製處理而成。

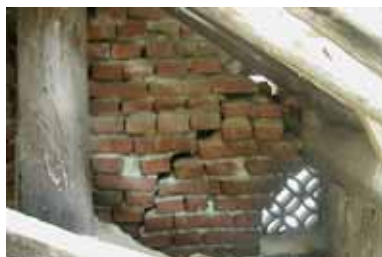
照片 1-2 正殿左側內山牆多道裂痕。(照片來源：寶元)

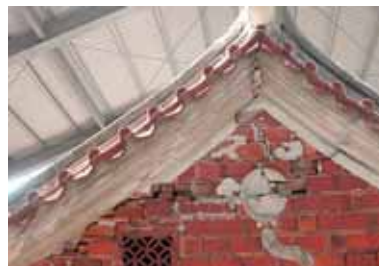
照片 1-3 正殿左側外山牆磚體鬆脫掉落。(照片來源：寶元)

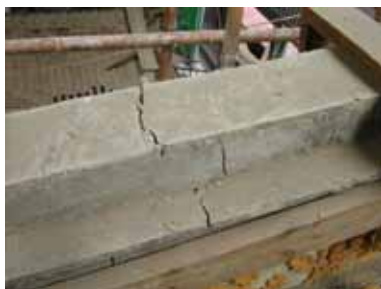
照片 1-4 正殿中脊震後產生多處裂痕。(照片來源：寶元)

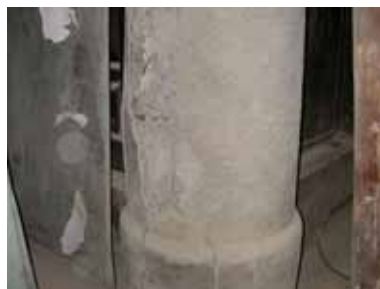
照片 1-5 正殿水泥柱底爆裂。(照片來源：寶元)

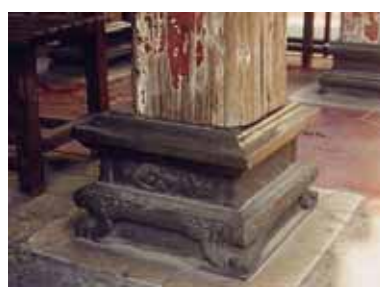
照片 1-6 戲臺木柱位移。(照片來源：寶元)

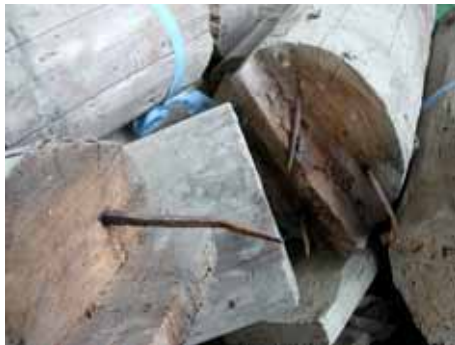
照片 2-1 照片中為短木柱底端。(照片來源：寶元)

短木柱與上下層椽仔各有不同的搭接方式，短木柱與上層椽仔搭接時，在柱頭會預先施作弧形凹槽，以使椽仔更緊密結合於短木柱上端。下端則透過桷仔與桷仔之間的空隙搭於椽仔上，再以約 20 cm 長的手工釘斜向打入，使鐵釘穿過桷仔固定於椽仔上端【照片 2-1、2-2】。短木柱的高度由中脊椽至七架椽依序遞減，最長者約 80 cm，最短者約 15 cm，直徑則介於 30 至 25 cm 不等。

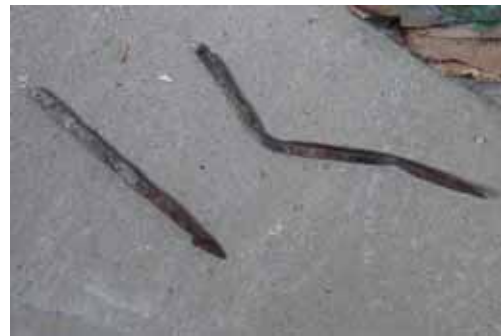
照片 2-2 固定短木柱與椽仔所使用的手工鐵釘。(照片來源：寶元)

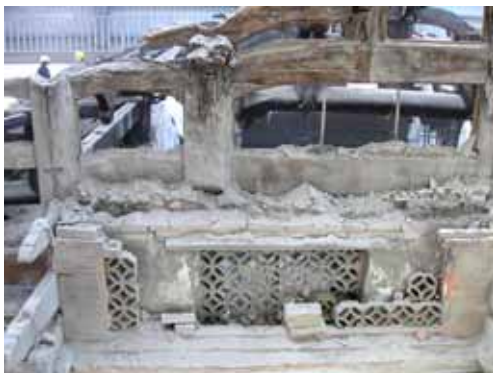
照片 2-3 正殿左右側重檐間牆有內外兩層不同時期築砌的痕跡。(照片來源：寶元)

歇山重檐式屋頂之上層歇山頂與下層檐間所築砌的牆稱之為「重檐間牆」，牆下所築之脊稱之為「圍脊」，台灣匠師一般稱之為下博脊。在此次屋頂落架的過程中發現，左右側重檐間牆有內外兩道不同時期磚牆的痕跡【照片 2-3】，外層牆為厚 80 mm 清水磚牆面，內層牆則為 240×180×50 mm 的燕尾磚疊砌，並以灰泥做為表面粉刷材。而在內層磚牆與正殿室內之大通及二通間，另有一層以木製欄板做為阻隔之構造物。在出檐構件之草尾拱部分，因施作外層重檐間牆時作了局部破壞性切除，斗也因此而部分坎入了圍脊內，此些皆屬日後修膳施工時所留下的痕跡。故始建時期重檐間牆應為木板構造，山牆載重是透過桷仔、楹仔、束仔尾、雷公柱傳至挑檐拱，之後再藉由挑檐拱將力量傳遞到柱子，且左、右側下層檐楹仔原配置方式，應與前、後檐同為三架規模【圖 2-15】。

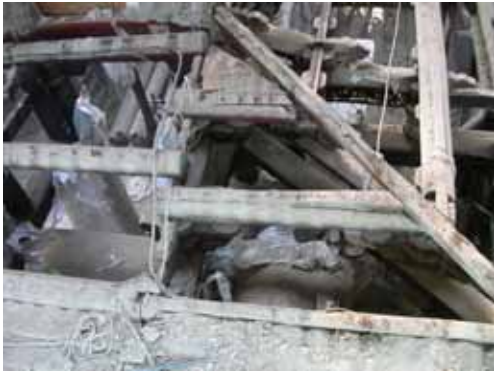
照片 2-4 右前側下層檐翼角楹仔構成方式。
(照片來源：賈元)

道光年間以前，也就是於遷建時期正殿左、右側下層檐楹仔，其構成方式與前、後檐相同皆為三架深。從現場翼角楹仔轉接處可清楚得知，前翼角楹仔由正向轉向左右側楹仔時產生了重大改變，前外大方與前內大方【圖 2-12】之楹仔分成兩段並錯開搭接【照片 2-4】，且前內大方楹仔另於樑上置角背作為搭接點，此一作法有違常理。因此遷建時期楹仔應與前外大方楹仔放置位置相同，爾後為承受山牆及重檐間牆增加之載重力，而改變原左右側下層楹仔之結構系統【圖 2-13、2-14】。另外前檐深度為 280 cm，後側檐及左右側則為約 235 cm，前檐深度大於後屋檐的作法，在傳統屋頂施作陰陽坡之營造

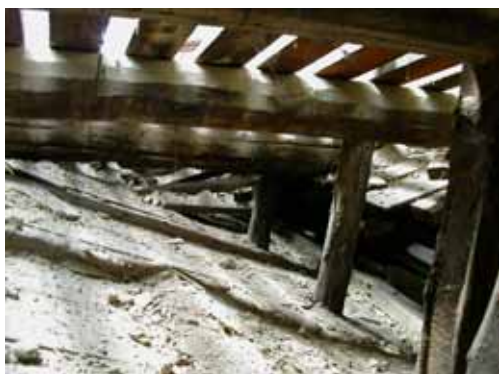
照片 2-5 龜背內短木柱與楹仔搭接方式，咸豐年間無支撐短木柱，應於日治時期所增加。（照片來源：寶元）

明間同廣，共有十三支楹仔、十四支短木柱及三支角背墊木搭建而成，以做為龜背屋面重量支撐。龜背的設置於工法、材料的運用都較為簡易，並使用了大量的舊木料¹²【照片 2-5】。

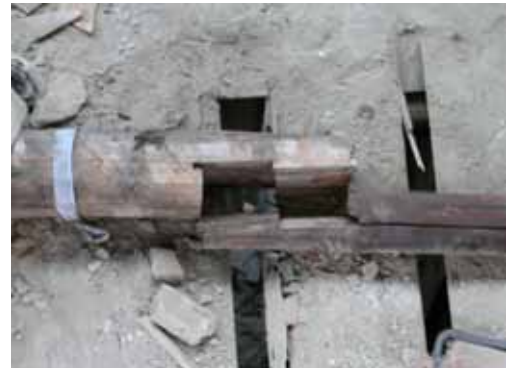
照片 2-6 太子樓左側挑檐楹對接樁頭樣式。(照片來源：寶元)

太子樓左側屋檐及下層檐右側之挑檐楹等位置，皆有發現使用蛇頭對方式的樁頭，施作方式與傳統交斗樁有相當大的差異。蛇頭對接的樁頭形式【照片 2-6】最主要使用於近代建築木造屋架中，在日治時期由日人將此工法帶入台灣，間接對當時傳統棟架修復產生影響，鹿港龍山寺即為一顯明的例子。

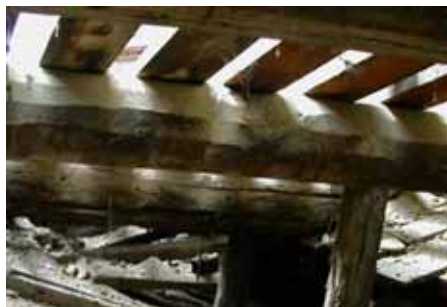
照片 2-7 龜背左側楹仔表面手鋸之施工痕跡。(照片來源：寶元)

同樣的，日治期間拜亭的修繕並無史料記載，依據現場資訊判斷，當時對於大木構件應無進行抽換或修補，但於龜背楹仔則在此階段有做部分的抽換，並在此同時添加短木柱。此階段抽換之楹仔表面所留的資訊，與后殿步口捲棚暗厝間內之楹仔幾近相同，皆有以手鋸修飾過表面的痕跡【照片 2-7、2-8】。咸豐八年添建龜背時，由於跨距不大因而無須施作短木柱做支撐，再者依據現場短木柱支撐位置而言皆無經過規劃，而是以較隨意的方式施作，因此短木柱應於日治修復時期增建作為補強之用。

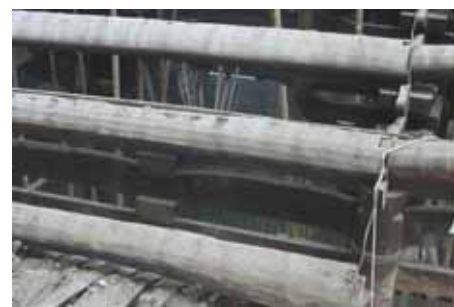
照片 2-8 后殿步口捲棚頂上暗厝間內之楹仔。(照片來源：寶元)

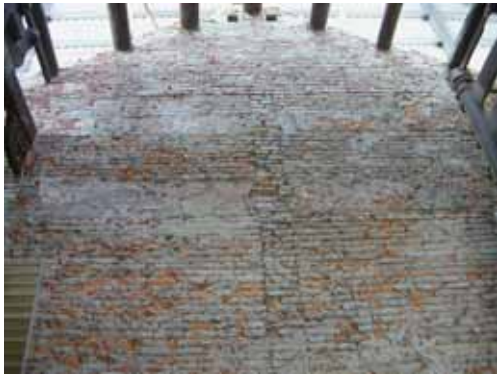
照片 2-9 山牆上仍清楚可見清代時期所留下之穿斗式棟架痕跡。(照片來源：寶元)

大正十年因燃燭不慎致使后殿及右側靜室慘遭回祿之災，根據口述資料及現場資訊得知，災後之后殿僅剩左右側山牆及後牆。祝融後的后殿當時並無立即進行重建，直至昭和十年龍山寺再度因地震而重創，翌年昭和十一年由地方仕紳募資重修龍山寺時，才開始重新修建。昭和年間修復時並無將附於兩側山牆之棟架復原，而是改以承重牆的方式【照片 2-9】，以支撐屋面經由楹仔傳遞下來的重量，並且由牆上填補痕跡可得知，日治時期以前后殿壁路大木結構與正殿相同皆屬穿斗式棟架。后殿大木棟架為三通五瓜之規模，依其明間、次間而有不同的形式，明間正路為瓜筒式座斗，次間四路則為童柱式疊斗【圖 2-23】【照片 2-10】。

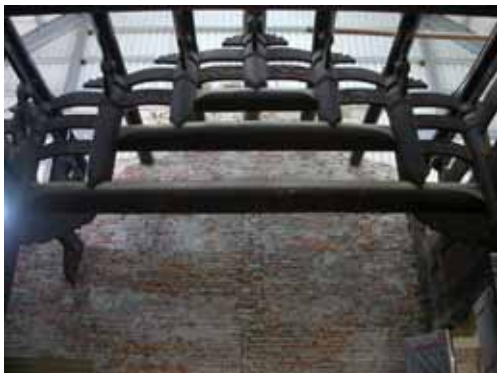
照片 2-10 后殿次間四路為童柱式疊斗棟架。(照片來源：寶元)

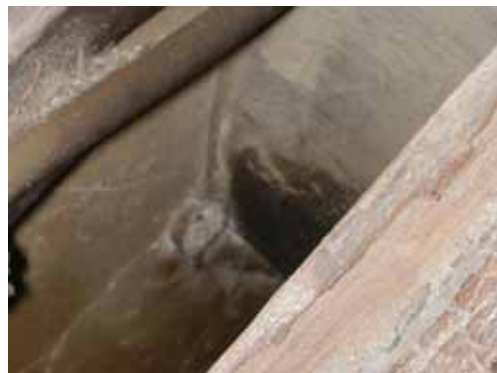
照片 2-11 后殿於楹仔下坡處置一竹子以固定楹仔。(照片來源：寶元)

后殿前檐步口為捲棚式屋頂，並與屋頂楹仔之間形成一暗厝間楹仔在製作時為配合桷仔使兩者間更加密合，通常於楹仔上部依循斜率將弧形表面切平。而在搭設后殿屋頂楹仔時，為使楹仔切平面固定於位置上，昭和年間楹仔搭接於山牆端，巧妙的以直徑約 2 cm 大小竹子放置於楹仔下坡處，以防止楹仔滾動，使整體施工過程更加順暢【照片 2-11】。

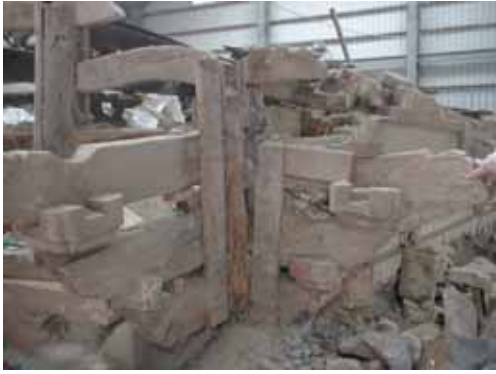
照片 2-12 正殿左後側四路後附點金柱，於七十五年時修補情況。(照片來源：寶元)

正殿屋頂因載重及檐深出挑過大，長時間下來已嚴重沈陷，使得挑檐楹間的交斗樑產生脫離，左後側四路之挑檐拱也因此損毀。民國五十年修復時以角鋼作為補強材料，七十五年時則陸續以槽型鋼及螺栓加固於各挑檐楹搭接點上【圖 2-24】，前向左次間與左側前附壁附點金柱及附壁點金柱間之挑檐楹，也以槽型鋼於內側做為補強【圖 2-25】。太子樓左側後四路附點金柱及向後挑檐拱因嚴重腐壞【照片 2-12】，七十五年修復期間以木板加以補強，挑檐拱則將以毀損靠近點金柱端切除，並以木板固定拱之新舊材料。同於左後翼角之串桷以槽型鋼作為補強【照片 2-13】，一端固定於串桷上方，另一端則固定於十一架楹及屋面桷仔上。

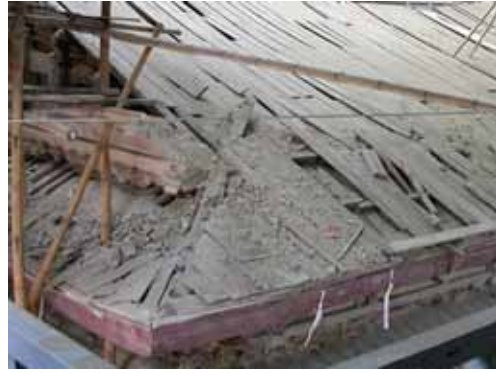
照片 2-13 於太子樓左後翼角七十五年時以槽型鋼加固情況。(照片來源：寶元)

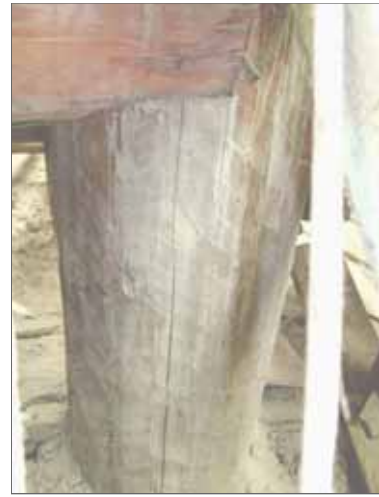
照片 2-15 支撐暗厝楹仔之童柱上留有早期施作手斧痕跡。(照片來源：賈元)

楹仔隨著砍圓拋光的過程，會於表面留下工具施作的痕跡，但除了正殿暗厝間之楹仔外，其餘皆因施有彩繪而無法辨識，故此階段僅針對正殿暗厝間楹仔進行分析討論。從其正殿暗厝間楹仔材料表面傳達之資訊，可判斷出三個不同階段施作之楹仔，分別為清代增修建時期以手斧、鑿或槍形刮刀施作刨光及表面塗紅色彩料的兩種楹仔；其二為日治時期以手刨刀修飾表面的楹仔；最後則為光復後修建時期施作之案厝中脊楹。暗厝間楹仔因藏於屋頂內部，匠師施作楹仔【照片 2-14】及短木柱時【照片 2-15】，極少會於材料表面再做進一步的修飾，而將當時施作工具所產生之痕跡清楚呈現於材料表面上，藉由表面施作時所留下之資訊，可幫助我們瞭解過去匠人之「無形」的文化資產。

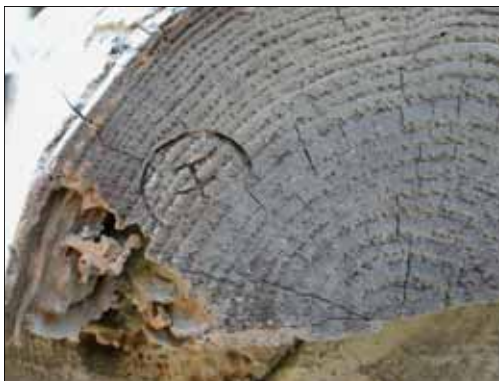
照片 2-16 「王」字號商標戳記。

日治時期雖以進入初步工業化階段，但正殿暗厝間楹仔的施作方式仍以手工製作，施作步驟時基本上與前階段相同，而施作工具則產生較大的改變。傳統上匠師習慣以手斧或鑿作為修飾木料表面的工具，在日治時期後因工業化帶動了工具的進步，刨刀代替了手斧成為修飾工具的主力，刨刀的使用讓楹仔表面更加平順。根據暗厝間楹仔表面痕跡及損壞狀況，於此時期施作之楹仔應有八支，其表面除了較為平整外，整支楹仔仍相當完整沒有太大的腐損。另外於后殿因楹仔表面施有彩繪，故無法由表面得知其施作方式，但在楹仔之母樁端上，發現有三種不同的戳記【照片 2-16】，分別為「王」字號、「T」字號【照片 2-17】、及「木」字號【照片 2-18】，此應為日治時期木料供應廠商之商標。

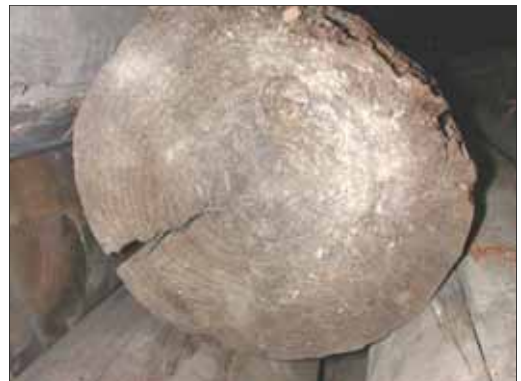
照片 2-17 「T」字號商標戳記。

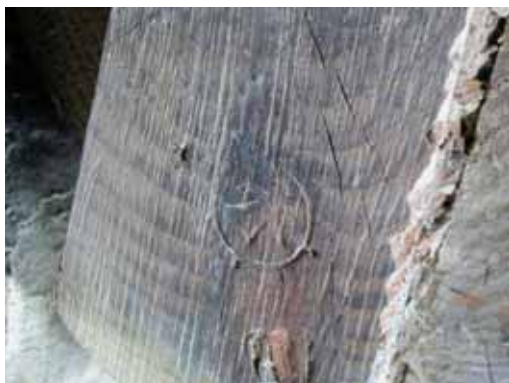
照片 2-18 「木」字號商標戳記。

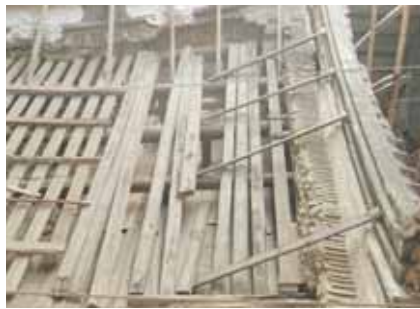
照片 2-19 正殿前屋坡暗厝間新舊桷仔分佈情形。(照片來源：寶元)

傳統建築之所以經常進行重修，最大原因在於屋頂漏水問題，而龍山寺亦不例外，對正殿室內而言暗厝間乃為抗拒大自然氣候破壞的第一道防線，因此暗厝間桷仔累積了不同時期進行修護的施工痕跡【圖 2-29】。根據現場桷仔材料及表面痕跡判斷¹⁵，清代增修建時期桷仔鋪設方式，乃以一根約十八尺¹⁶長木料，一端搭接於中脊檼；另一端則搭於九架檼與十一架檼間，此作法不僅增加了架檼之間的穩定性，更將屋面荷重平均分佈傳遞至各路棟架上【照片 2-19】。暗厝間桷仔因歷經多次修繕，從清領時期保留至今的桷仔為數不多，全都集中分佈於左右次間靠近山牆處【照片 2-20】。

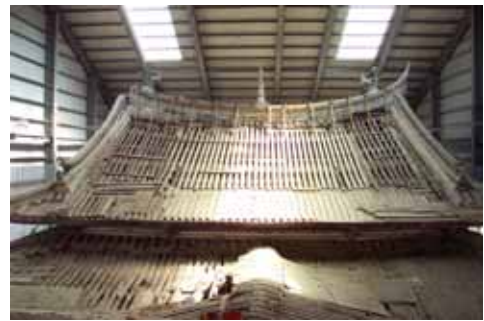
照片 2-20 正殿前屋坡桷仔與暗厝間桷仔搭接分佈位置。(照片來源：寶元)

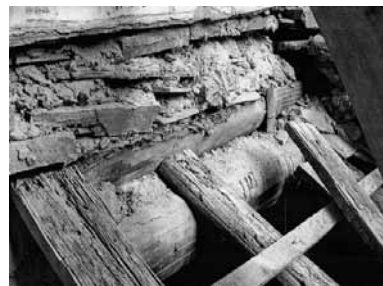
照片 2-21 正殿暗厝間中脊樑近似扶脊木之作法。(照片來源：寶元)

依據現場建築資訊及修復報告書，民國七十五年龍山寺修復時，將暗厝間中脊樑及中央屋面桷仔更換新作，而兩側次間部分則保留清領時期之桷仔構法，從其現場構築痕跡有幾項脈絡可循，首先為搭接於中脊樑之桷仔呈超過垂直角度斷面；再者左右次間案中脊樑現留有一斷面呈半圓形之原木構件【照片 2-21】；其三，同樣位於左稍間暗厝中脊樑上，留有一做為固定半圓形構件之竹製插樁¹⁷【圖 2-34】。

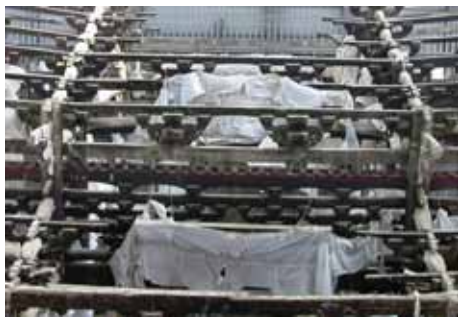
照片 2-22 正殿前側明間刻有凹槽之木構件為七逃樑。(照片來源：寶元)

修復時，因提高屋頂高度而增加了左右側山牆自重，並於重檐間原來木板間隔牆外加上 18 cm 厚的磚牆，致使改變原來楹仔設置位置，而另於重檐間牆下置楹仔，以解決原設計載重不足的問題。前側屋坡桷仔一端搭於製有凹榫的七逃梁²³上【圖 2-38】、【照片 2-22】，另一端則固定於挑簷楹上並抵於拜亭五彎枋。

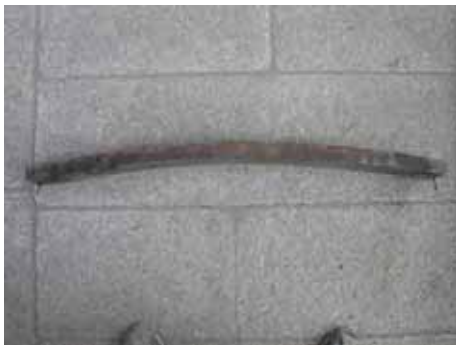
照片 2-23 拜亭彎桷仔乃由一完整木料將其曲度放樣後裁切而成。(照片來源：寶元)

十年修護時全面更新，但鋪設方式則完全仿造道光十一年新建時的施作方法。在文章前面曾提及拜亭為三間六架捲棚式屋頂的格局形式，此屋頂桷仔及楹仔構成方式上與硬山頂最大的差別點，在於屋頂中央部份以彎桷仔搭於前後屋坡之二架楹仔上【照片 2-23】。而前屋坡部分的桷仔再由二架楹仔延伸至封檐板，後屋坡因與正殿、龜背銜接【照片 2-24】，因此於龜背覆蓋範圍下之桷仔，搭於二架楹及六架楹之間，其餘次間部分則分成兩段，第一段搭於二架楹與四架楹間，第二段由四架楹中心線通過六架楹迄至正殿下層檐桷仔上【圖 2-39】。從屋坡與山牆交接位置所發現的桷仔；以及現場材料損壞情形來看，後屋坡次間的第二段桷仔皆屬日後修補更換之新材料，清領時期二架楹至正殿下層檐桷仔間，是由單支桷仔構成。

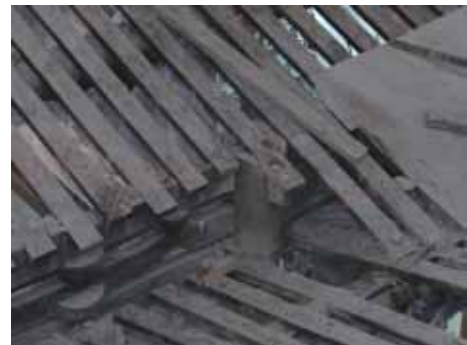
照片 2-24 拜亭與正殿下層檐桷仔搭接方式，以一約 12 cm×18 cm 之矩形斷面木料，並依桷仔搭接位置上施作深 3 cm 的凹榫。(照片來源：寶元)

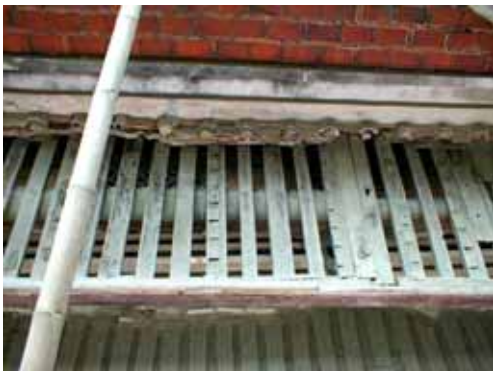
照片 2-25 正殿太子樓左側屋面使用舊構件作為桷仔使用情形。(照片來源：寶元)

暗厝間設置於道光年間，此階段在桷仔構成上以仿製的方式進行抽換及截斷修補，民國七十五年修護時已將明間桷仔及中脊楹抽換更新，因此日治時期修補桷仔全都分佈於左、右次間。根據現場使用材料痕跡判斷，在此階段將原有搭接於中脊楹至九架與十一架楹間之十八尺長的桷仔，截斷修補時皆於三架楹位子上截斷，保留較難抽換中脊楹至三架楹段的桷仔，而將三架楹以下約十五尺長的桷仔換新。清代與日治時期桷仔的判斷上，除了表面腐損痕跡外，最主要是以桷仔表面施工痕跡作為依據，清領時期材料表面上留有清楚手斧或鑄修飾痕跡，並且斷面呈近似半圓形之不規則形狀；日治時期材料表面則修飾較前者平整，斷面呈現工整矩形形狀。正殿太子樓及下層檐桷仔在日治時期都做了部分截斷修補及抽換，以太子樓桷仔而言，因修補將原中脊楹至九架楹與九架楹至封檐板兩段，改為中脊楹至五架楹與五架楹至封檐板。太子樓左側屋檐桷仔，也發現有利用其它舊木料構件，經過裁切後製成桷仔而重新再利用【照片 2-25】。

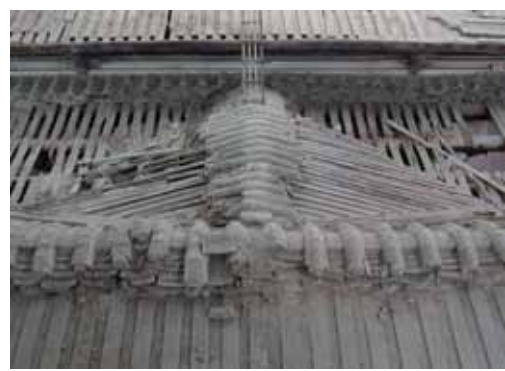
照片 2-26 龜背桷仔配置及損壞情形。(照片來源：寶元)

拜亭於日治時期進行的修補，根據現場屋面瓦落架後桷仔分佈情形判斷，主要集中於後屋坡左、右次間及龜背左側屋坡桷仔【照片 2-26】。龜背左右側屋面桷仔從其材料表面施工痕跡而言，同樣有清時手斧修飾過痕跡，並且斷面為近似半圓形之不規則形狀；以及日治時期修飾平整，為矩形斷面兩種。清代桷仔絕大多數放置於龜背右側屋面，因長時間以來未進行修繕，皆已腐壞斷裂。而右側屋面則於日治時期進行抽換修補，此次屋面瓦落架後發現其桷仔狀況良好，只有少數幾支清時桷仔表面腐損。拜亭後屋坡桷仔清時期構成方式從二架楹至正殿桷仔為一段，在日治時期修繕時因天溝附近較易漏水而影響到桷仔，皆於四架楹位置截斷，將四架楹以下桷仔更換新做。

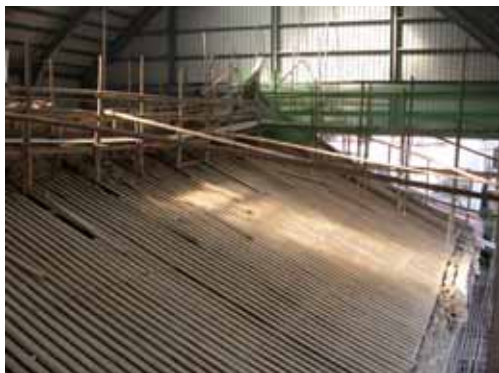
照片 2-27 后殿後屋坡桷仔鋪設情形。
(照片來源：寶元)

后殿為五間前十三架後十七架硬山式屋頂，其前屋坡桷仔的鋪設方式，主要為中脊楹至三架楹、三架楹至九架楹、九架楹通過挑檐楹至封檐板三段所構成，後屋面則由中脊楹至七架楹、七架楹至十一架楹、十一架楹至十七架楹三段構成【照片 2-27】。后殿重建完成至今屋面歷經多次修補，以三段桷仔鋪設佔決大多數。另有兩段到五段不等的鋪設方式，其中以中脊楹至九架楹，再由九架楹至封檐板或後牆的兩段桷仔構成方式，為昭和十一年重建時之鋪設方式²⁶【照片 2-28】。桷仔與桷仔鋪設間距上，相較於正殿，后殿明顯來的精準，有精準的桷仔斷面；有精準的養仔磚尺寸，而兩者材料構築間相互約制，如一有桷仔間距偏頗過大，即可能使得桷仔木料受潮而腐壞，此皆乃受初期工業化的影響。

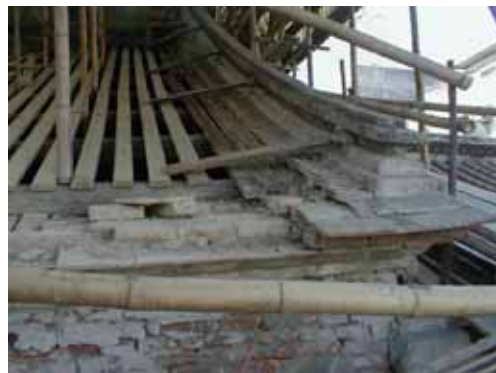
照片 2-28 后殿屋坡與山牆交接面桷仔因長時間來修繕而嚴重腐壞情形。(照片來源：寶元)

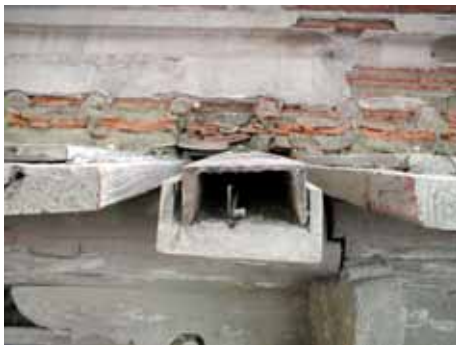
照片 2-29 屋面以槽型鋼補強情形，槽型鋼下方式視覺可見之處仍以木料包覆。
(照片來源：賈元)

在後屋坡明間左右兩側棟架上之桷仔，於七十五年修護時以槽型鋼替代木料桷仔，搭於十一架楹至封檐板之間，以降低屋頂出檐日漸下塌的速度。正殿屋頂因土灰較厚，使得屋頂荷重較一般地區來的大，再加上出檐較長，上層屋頂四翼角皆有下陷情形，致使前後屋坡左右次間部分桷仔，於五架楹位置上以竹釘固定之端點與楹仔產生脫離，而向上翹起。左、右兩側屋頂，同樣於前點金柱、中柱及後點金柱之挑檐構件上方桷仔，改以槽型鋼作為補強，槽型鋼底部再以木料包覆作為裝飾【照片 2-29】。前面曾提及正殿翼角已產生嚴重下陷，因此屋面四處串桷都產生嚴重的變形；而屋坡左後側翼角串桷因嚴重腐朽並下陷，於民國七十五年修復時，以槽型鋼利用鐵線綁於串桷及後屋坡桷仔上，以防止串桷斷裂致使左後屋頂翼角塌陷。

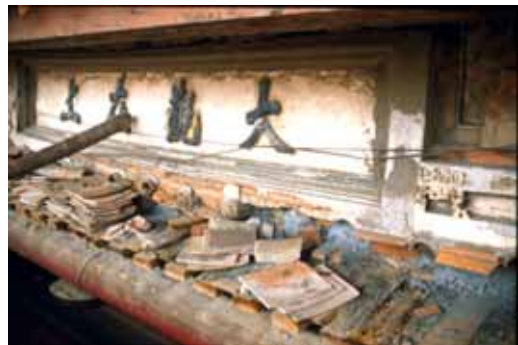
照片 2-30 七十五年修護時抽換重檐間牆至二架楹間的桷仔，並於重檐間牆與桷仔間以混凝土添補。(洪文雄老師於七十五年修護時所拍攝)

下層檐桷仔除四翼角外，其餘在七十五年重修時皆自二架楹仔位置上截斷【照片 2-30】，重檐間牆至二架楹仔段另行鋪設新桷仔，並且除前屋坡外，在各挑檐木構件上方之桷仔，改以槽型鋼做為補強【圖 2-41】，補強鐵件長度搭於二架楹至檐口封檐板間。另外還有發現以瀝青塗刷於已腐朽木料上，做為防腐處理之情形。

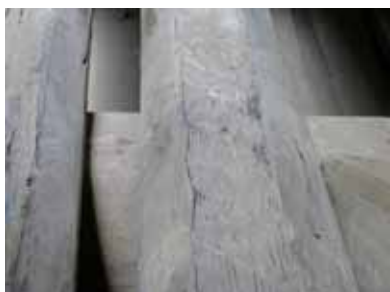
照片 2-31 暗厝間桷才表面留有早期工人以手斧施工痕跡，因呈現出凹凸不平之修整面。（照片來源：寶元）

清代以前工匠因習慣使用手斧修飾木構件表面，使得構件表面產生凹凸不平現象，龍山寺之手工桷仔亦不例外。根據現場落架後之手工桷仔，其斷面成近似半圓形之不規則形狀，於表面上可清楚看到手斧將原為弧形面修成較平整面之痕跡【照片 2-31、2-32】。暗厝間桷仔因置於視覺無法見到的位置，工匠在施作時較不嚴謹，因此施工痕跡會較太子樓清晰可見。

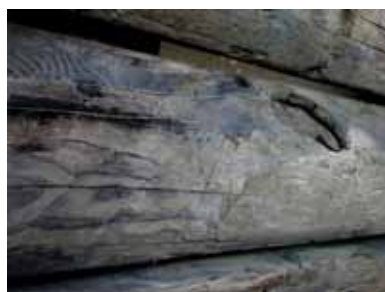
照片 2-32 暗厝間手工桷仔表面仍留有樹的結疤情形。（照片來源：寶元）

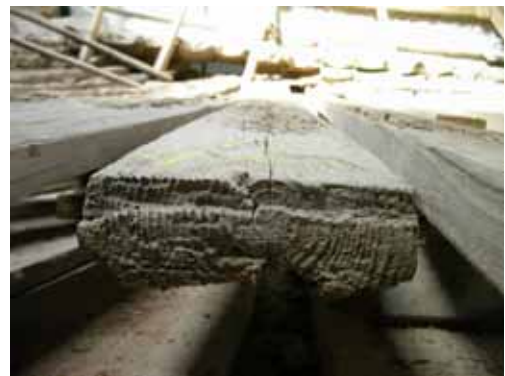
照片 2-34 由正殿暗厝間桷才斷面年輪即可判斷出，原應爲一斷面較小之原木，將之對剖而成。(照片來源：寶元)

根據現場手工桷仔斷面可得知，桷仔在取材上共可分為三種方式，首先以大型斷面原木，擷取中心上好部位，作為構築之主要大木構件使用，其餘之邊才經修飾後作為桷仔，使木料達至物盡其用之節約精神【圖 2-43】。二則以斷面較小之原木料將之對剖【照片 2-33】，因而可常發現同一構件桷仔，兩端確有不同形狀與尺寸，前一端為半圓形斷面，且尺寸較後者小；另一近似矩形斷面，尺寸較前者大【圖 2-44】。其三，取其原木斷面尺寸介於上述二者之間，將之作爲三等剖開【照片 2-34】，中央部分之桷仔必成爲近似矩形之斷面【圖 2-45】。

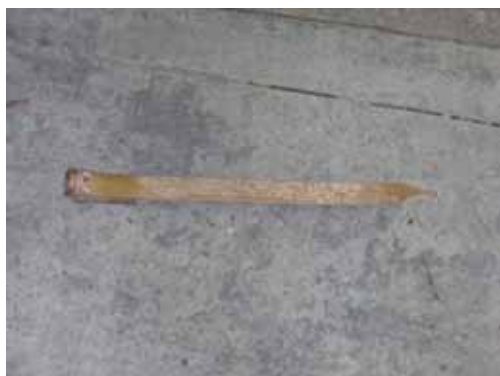
照片 2-35 固定桷仔之竹釘。(照片來源：寶元)

使用於龍山寺的釘子共有鐵釘及竹釘【照片 2-35】兩類，鐵釘中又可分為矩形斷面之手工釘，以及圓形斷面之機械製釘兩種，清領時期竹釘乃主要作為固定屋面桷仔，而手工鐵釘則為固定大木構件之用。依據《營造法式》的記載【表 2-2】，使用於桷仔的鐵釘長度基本上是以桷仔的厚度或直徑之 1.5 倍長，如果不足寸則省略，以寸計算，如桷仔厚度五寸則使用七寸釘，釘的數量每一根桷仔上架三枚，下架一枚³¹。由於龍山寺同一桷仔跨於數架上，因此每一架上皆有摭釘固定，數量為一至三根不等，竹釘長度約桷仔厚度的 1.5 倍【照片 2-36】，與《營造法式》使用記載相當吻合。

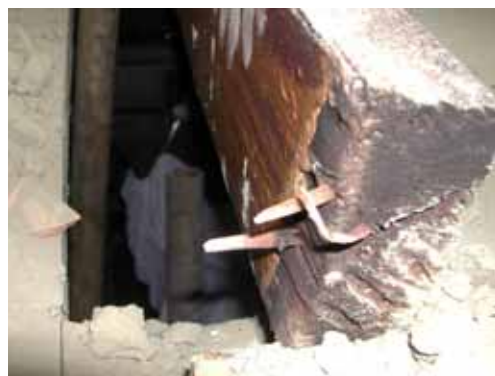
照片 2-36 龍山寺使用之竹釘長度約桷仔厚度的 1.5 倍。(照片來源：寶元)

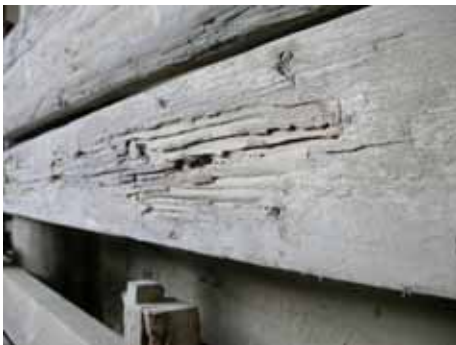
照片 2-37 桷才表面施工痕跡較為平整，斷面亦呈矩形，但由於構築年代較久，而表面產生腐朽情形。(照片來源：寶元)

機械製桷仔依時間可分成日治與光復後兩個時期，日治時期之桷仔呈現方整矩形斷面，而其表面施工痕跡較手工桷仔平整，由於使用時間較後者久，表面皆有腐壞現象【照片 2-37】。光復後之桷仔斷面與前者同為方整之矩形【照片 2-38】，但表面產生的機械具痕間距則較日治時期寬，表面也因機具快速拉扯纖維斷裂，而產生毛糙現象。七十五年修復之桷仔表面，則因防蟲腐藥劑 CCA 殘留而呈現淡綠色，此部分桷仔主要分佈於正殿暗厝間之明間桷仔。

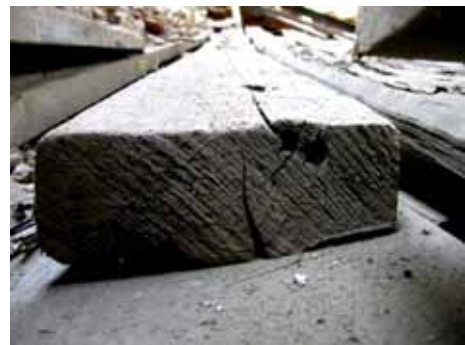
照片 2-38 日治時期之桷仔斷面為方整之矩形。(照片來源：寶元)

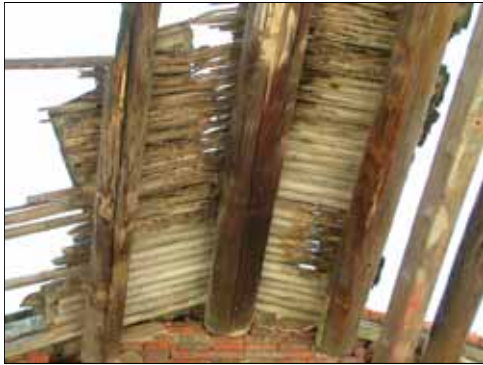
照片 2-39 鹿港日茂行以竹子做為桷仔使用，首先將竹子對剖，半圓曲面朝下，以密集方式排列。

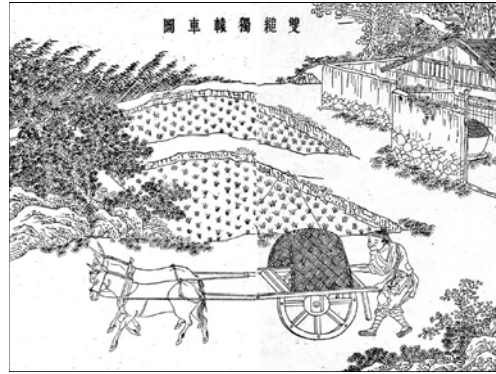
圖 2-46 圖中建築物屋頂鋪設材料畫法，與舟車使用之竹編遮頂棚一樣，因此可推測竹編屋頂曾於當時出現過。(取自校正天工開物 p.188。)

桷仔於材料使用上相當多元，主要受著當時社會環境、工法技術及經濟的影響，中國傳統建築中桷仔取材來源以木料為主，其次為竹子。依據先秦時期遺址出土相關資訊來判斷，在建築文明發展初期，以樹枝或蘆葦桿做為屋頂及牆面之橫向支撐（林會承 1983），為一種普遍性施作方式，而當時所使用的樹枝及蘆葦桿，可說是桷仔最早發展的雛形。任何建築文明發展過程中，居住環境與建築材料的使用，都具有著極密切的對等關係，發展初期通常會以居住地四周環境，最容易取得的自然物做為建築構材之用，因於此，早期搭建房子時，木料及竹子二者自然成為大量使用的構材【圖 2-46】。

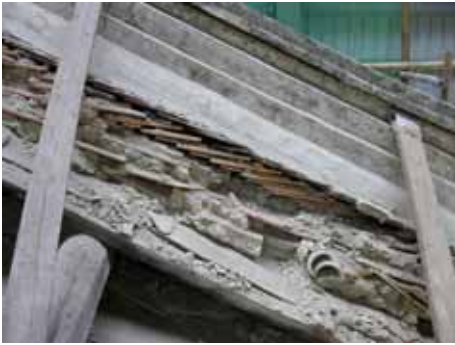
照片 2-40 暗厝間桷仔上所鋪設即為叩瓦。
(照片來源：寶元)

根據右側規帶與屋面交接面得知，清領時期暗厝間養仔構成方式上，是用材料上非一般常見之養仔磚，而是以叩瓦施作。從現場所搭接之相關構件判斷，以叩瓦鋪設於桷仔上應屬道光十一年，增間暗厝間時所使用的構成方式。其施作方式以完整叩瓦蓋於桷仔間隙間，五與瓦之間必須緊密接合，以防止施作土灰時從瓦間隙縫掉入暗厝間內。暗厝間斜率為 5.5 分水，次間近規帶交界處更高達 6 分水，現場發現鋪設叩瓦時，為防止因斜率過大而往下滑落，在兩至三塊瓦的距離上，工匠會釘上一根角材，此構件稱之為「瓦檔仔」【照片 2-40、圖 2-47】。

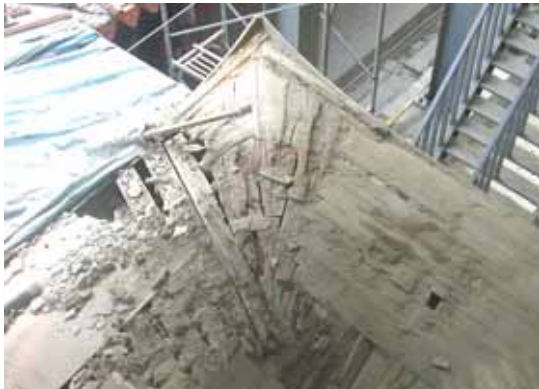
照片 2-41 正殿下層檐左前翼角養仔板鋪設排列方式，仍保留始建時期放射狀鋪法，照片右側為日後修補之橫養仔板。(照片來源：寶元)

板鋪於各主要屋面桷仔之間距上，橫養仔板鋪設方向則與桷仔成垂直向交錯排列，主要施作於翼角收邊處。翼角望板施作方式，依據現場排列構成之資訊而言，在道光年間或者更久之前應與桷仔鋪設相同，皆採以放射狀方式排列【照片 2-41】。咸豐八年重修時，則因養仔板於檐口端較易受潮而腐損，則改以橫向方式鋪設作為修補【照片 2-42】。

根據以往修護經驗，屋頂修繕時很少有機會去更換屋脊底下的構件，除非有較大規模的整修。正殿下層檐左前翼角從其材料及表面痕跡，可明顯分出兩個階段鋪設的養仔板，順養仔板因位於串角脊下方，自始建以來未經抽換而已嚴重腐損。橫養仔板則因修

補時無法抽換串角脊下方構件，而僅於可施作範圍做修補，且從其材料損壞情形，即可確定橫養仔板為日後修補的作法。

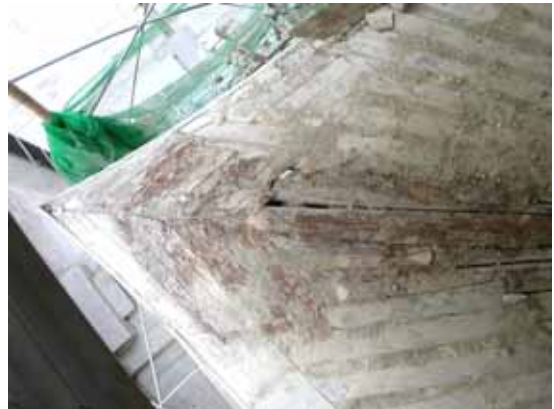
照片 2-42 正殿下層檐左後翼角養仔板鋪設排列方式，翼角前端以橫養仔板做修補，其餘位置仍為順養仔板。(照片來源：寶元)

另外於下層檐左後翼角橫養仔板鋪設施作手法，明顯比前翼角來的考究及高明，並且當時修補必屬大規模的整修，且此次落架過程中，在此串角脊下有發現「泉城阮協興號」的瓦片。而根據歷年修護紀錄中得知，道光十一年為一次脫胎換骨的大整修，因此可確定此翼角橫養仔板，乃於道光十一年所施作的修補工法。所以亦可確定的是翼角順養仔板為乾隆五十一年始建時的施作方式，而橫養仔板則為日後修補的工法。

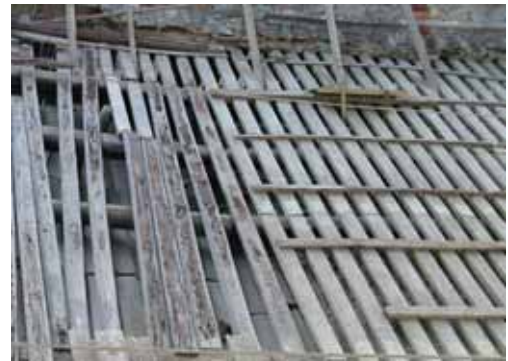
照片 2-43 照片中左側為舊桷仔，右側則為已 CCA 處理過的新製桷仔。(照片來源：寶元)

正殿、拜亭、后殿於光復後的屋面養仔整修，基本上以仿作抽換或局部修補方式施作，特殊的是民國七十五年於正殿暗厝間修繕養仔時，將完整瓦裁切成約 220x150 mm 尺寸的養仔磚鋪於桷仔之間距上【圖 2-56】。清領時期施作方式乃以約 260x250x9 mm 的呷瓦，以密合的方式鋪於桷仔間距上，一方面防止土灰掉落；一方面則利用瓦材防水性，避免土灰水氣直接影響到木製桷仔。但七十五年修護時施作之養仔，雖有防止土灰掉落的功能，卻因養仔磚間沒有密合，在鋪土灰時或者日後下雨所產生的水氣，對桷仔造成直接的破壞。從此次屋瓦落架後桷仔的損壞情形即可知道，七十五年新製桷仔因有 CCA 防蟲防腐處理，可以說是完全無損壞情形，而無施作 CCA 處理的清領與日治時

期之舊桷仔，皆產生了嚴重腐損現象【照片 2-43】。

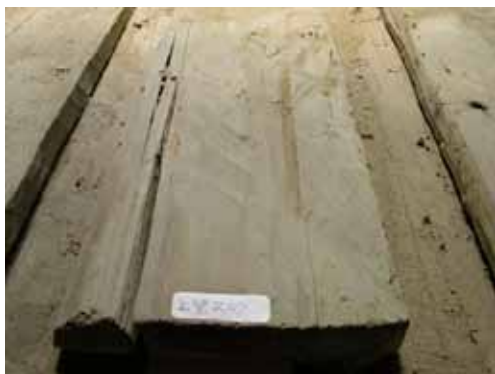
照片 2-44 清領以手工裁切之養仔板，表面留有清楚手斧修平痕跡。(照片來源：寶元)

養仔板的製作方式依其現場材料表所留下之資訊，同樣可分為手工及機械兩項裁切方式，清領與日治時期以手工裁切為主，光復後則為電動機具裁切。手工裁切依其使用工具又可分為兩種方式，第一種為清領時期的製作方式，以鐵器順著木料纖維文理一片一片剝開來，再以手斧或鑄於木片表面加以刨平修飾，此施作方式於養仔板表面，仍留有凹凸不平之手斧痕跡【照片 2-44、2-45】；其二為日治時期時以手工鋸子推拉方式，於木料上鋸取所需厚度，此方式在養仔板表面會留有不規律的鋸齒痕【照片 2-46】。而光復後以電動機械所裁切之養仔板表面鋸痕較為規律，在裁切時電動鋸片對木料纖維快速拉扯，因而使得木料產生毛糙表面【照片 2-47】。

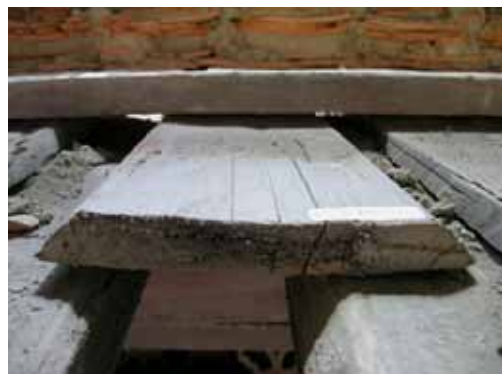
照片 2-45 手工製作之養仔板斷面為不規則形狀。(照片來源：寶元)

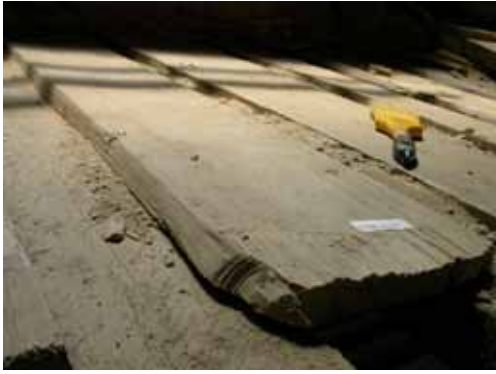
照片 2-46 日治時期以手工鋸子裁切之養仔板，端部為材料未完全鋸開而硬將它剝開所留下的痕跡。(照片來源：寶元)

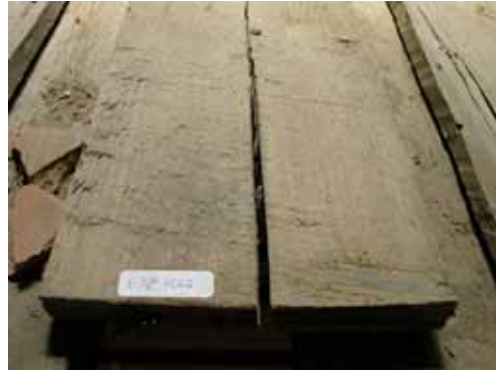
照片 2-47 電動機械裁切之養仔板，斷面為方整矩形。(照片來源：寶元)

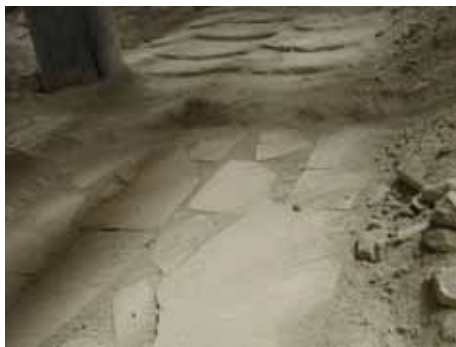
照片 2-48 正殿暗厝間於養仔板上鋪設碎瓦的情形。(照片來源：寶元)

臺灣地區養仔所使用之平板磚包含方形尺磚及較薄的長方形磚兩種，材料的厚度為 0.5 cm~2.0 cm 之間。以竹箔做為替代養仔板使用，於鹿港丁進士宅及早期瑤林街兩側街屋，皆有發現部分殘蹟，因此竹箔構築方式於早期的鹿港地區應屬常態性之作法。養仔做為桷仔上之鋪設材，鋪設時必須佈滿整體屋面，以有效的發揮阻斷雨水滲入室內之功能，另外，使用瓦箔之鋪設方式基本上與養仔相同，不同的是早期臺灣地區由於磚瓦數量較不足且貴，鋪設瓦箔時會利用已損壞的碎瓦代替【照片 2-48、2-49】。

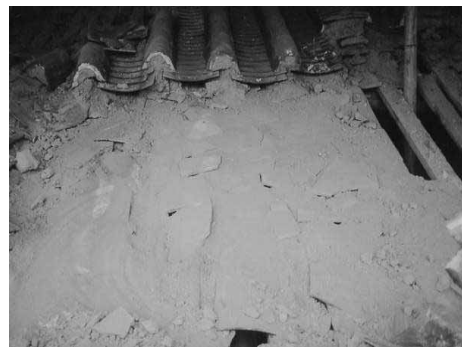
照片 2-49 鹿港丁宅屋頂桷仔上鋪設碎瓦層，碎瓦上再以石灰覆蓋後鋪屋面瓦。(黃曉雯拍攝。)

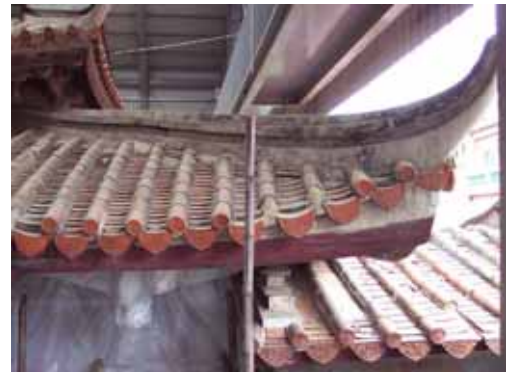
照片 2-50 正殿下層檐翼角翼角起翹之形式。(照片來源：寶元)

吹嘴」³⁵【照片 2-50】。

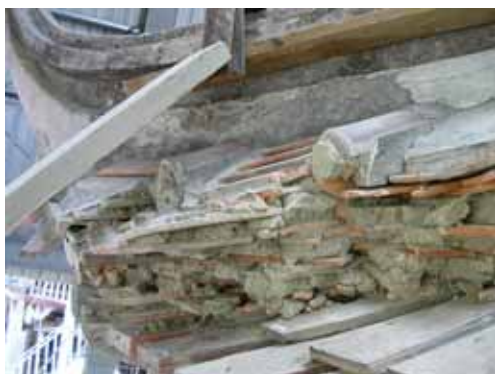
照片 2-51 道光年間正殿下層檐左後翼角翼角起翹之構成方式。(照片來源：寶元)

太子樓翼角起翹的構成有兩種施作方式，第一種是以土灰及兩層板瓦所堆置成，其厚度約二十公分；第二種以舊構件或木料墊於養仔板上，墊木上方在鋪上五到十公分厚的土灰，前者即為始建時期，也就是乾隆五十一年（1786）興建時翼角起翹的構成方式【圖 2-68】。下層檐翼角翼角起翹構成方式與太子樓相同，同樣以土灰及板瓦所堆疊而成，但於此次下串角脊解體的過程之中，我們發現了許多板瓦上印有「泉城阮協興號」的戳記【照片 2-51】。這一方面表示道光十一年有重新施作下層檐之串角脊，另一方面則證實道光年間以前，翼角起翹施作方式皆以土灰及板瓦所堆積而成。

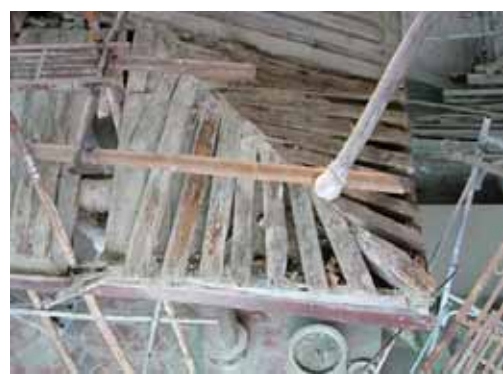
照片 2-52 拜亭翼角上下層桷仔之作法。(照片來源：寶元)

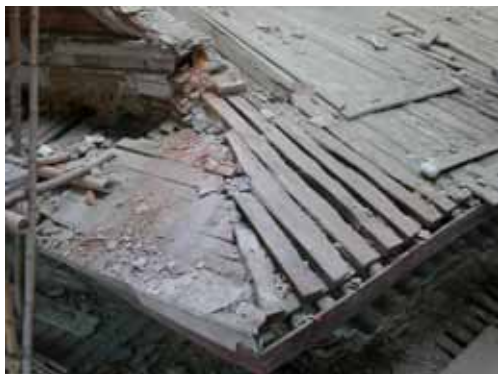
照片 2-53 太子樓右前翼角翼角起翹之構成。(照片來源：寶元)

太子樓以木料及舊構件施作的翼角起翹構法中，以右前翼角與其他兩者差異最大，並且在此次落架中發現，此位置壘脊所使用的磚材為顏色深紅、質地堅硬且密度較小的機器磚。構法上利用舊拱或當時施作瑕疵的構件，以放射狀方式排列鋪於翼角養仔板上【照片 2-53】，木料上先用一層底瓦後，再塗上一層約十公分厚的水泥。依據磚的材質與翼角起翹施作方式，應於七十五年修護時所修補。

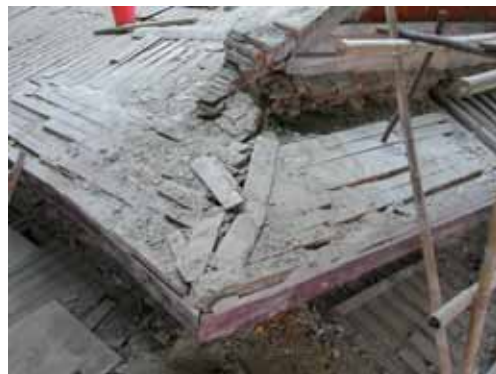
照片 2-54 太子樓左前翼角翼角起翹之構成。(照片來源：寶元)

太子樓左側前後翼角翼角起翹的施作方式雖較為相近，但在施作時間及構成方式仍有些許差異。左前側翼角起翹是由三層橫向木料緊密堆疊，木料上方再塗抹約十公分厚的土灰【照片 2-54】；左後側翼角起翹作法較為考究，於檐口養仔板上約 150 公分深的範圍內放置三根橫向角材【圖 2-69】，角材上方在釘上約 2 公分厚的順向木板【照片 2-55】。

從其構成所使用之材料而言，左前翼角所使用之木料與拜亭前屋坡桷仔，在表面痕跡與損壞程度皆即為相近，故應為民國五十年修復時所施作的修補。左後翼角所使用木料之損壞程度則較為嚴重，並且大量使用舊木板構件，其中有門板所拆卸下來之木料、以及記載捐款名錄的木板等，因此其施作時間應於昭和年間或明治年間。

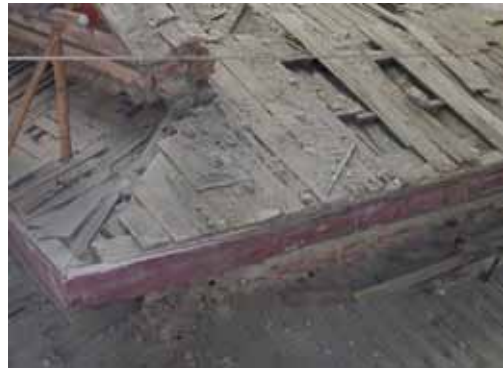
照片 2-55 太子樓左後翼角翼角起翹之構成，翼角串桷七十五年時以槽型剛補強。(照片來源：寶元)

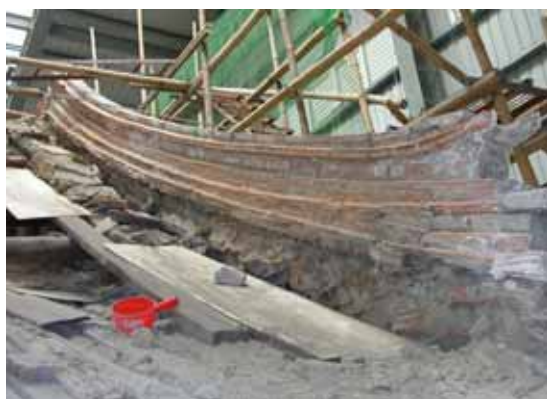
照片 3-1 右後歸帶粉刷層拆除後情形，歸帶下方約三十公分處為舊歸帶遺留支痕跡。（照片來源：寶元）

根據現今歸帶與屋面角接處的痕跡判斷，太子樓屋坡曲度為道光十一年加建暗厝間時所施作。我們於歸帶下方發現另一道，應為乾隆五十一年興建時的舊歸帶痕跡【照片 3-1】，但因與屋面交接時所施作蜈蚣腳的痕跡已相當模糊，故已無法得知始建時期太子樓屋面曲度。

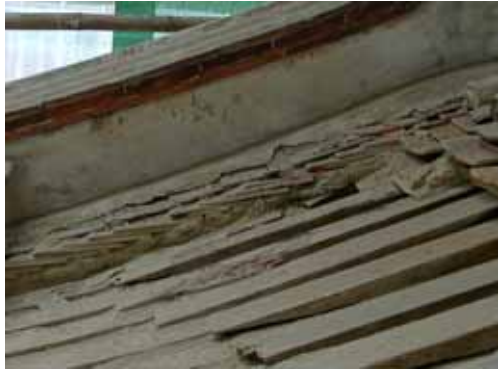
照片 3-2 拜亭全屋面土灰厚度皆為五公分左右。(照片來源：寶元)

依據本次落架過程發現，拜亭歸帶磚已改用混凝土組砌，拜亭屋面土灰曲度，應於民國五十年修繕時已重新施作。拜亭屋面楹仔明間至左右次間並無起翹，且於歸帶邊之土灰僅約三至五公分厚【照片 3-2】，故屋面曲度主要是藉施作拜亭暗厝間來修飾【照片 3-3】。而始建時期屋坡曲度，在五十年重修後已無痕跡可循，僅可知當時修復的磚材，仍然沿用保留下來的清領時期燕仔磚，再重新以混凝土組砌，並且屋面同樣以土灰施作。龜背無施作曲面屋頂，故屋面土灰皆以三至五公分的厚度鋪設而成。

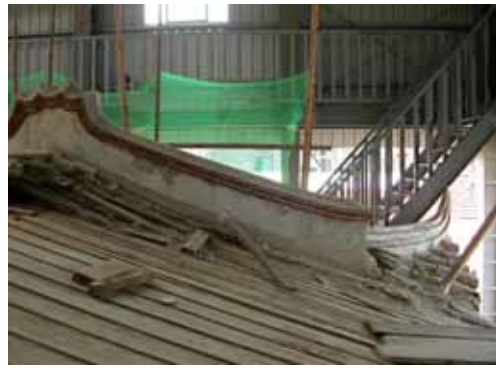
照片 3-3 拜亭屋面與暗厝間搭設關係。(照片來源：寶元)

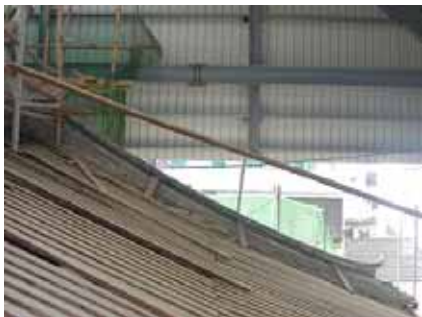
照片 3-4 后殿土灰層屋面成一凹球形曲面。(照片來源：寶元)

后殿因於大正十年時遭回祿之災，現今屋頂則於昭和十一年重新修建。屋面曲度除了明間至稍間有起翹外，更以土灰修飾出下凹的球形曲面【照片 3-4】，前端檐口及中脊楹鋪設較厚土灰層【照片 3-5、3-6】，最薄位置則於屋面中央偏前端檐口之十一架楹處。中脊與歸帶交接處土灰約 25 公分厚，檐口為 20 公分厚，十一架楹處則為 5 公分厚；中脊分金線上土灰約 3 公分厚，而兩側稍間同約為 25 公分厚。

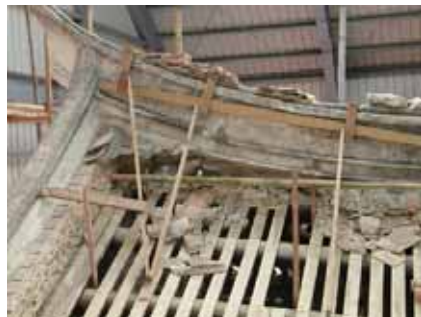
照片 3-5 后殿中脊與歸帶交接處約 25 公分厚之土灰。(照片來源：寶元)

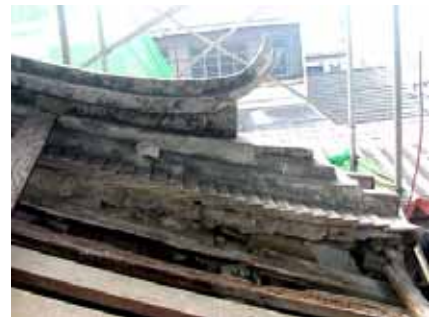
照片 3-6 后殿檐口約 20 公分厚之土灰。(照片來源：寶元)

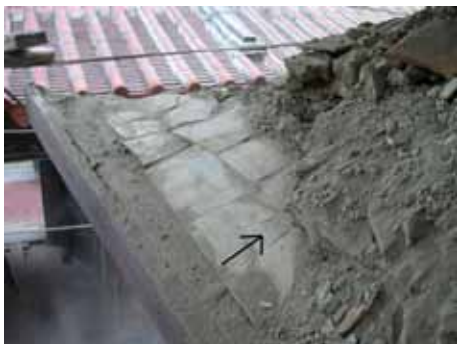
照片 3-7 箭頭所指為正殿下層檐左後翼角落架過程中發現「泉瓦」的位置。(照片來源：寶元)

左後下串角脊附近土灰層內，在此次落架中發現了幾塊「泉瓦」【照片 3-7】，由此可知此位置上之土灰層構成於道光十一年間。下層檐土灰的厚度為僅為太子樓的三分之一，土灰層的材料構成只使用一層板瓦【照片 3-8】，而翼角風吹嘴位置因需較厚土灰層，故仍使用兩層板瓦以減輕翼角荷重。

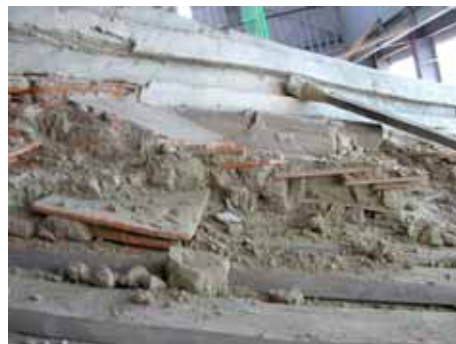
照片 3-8 正殿下層檐土灰層之構成，下方為清領時期以手工施作之養仔板。(照片來源：寶元)

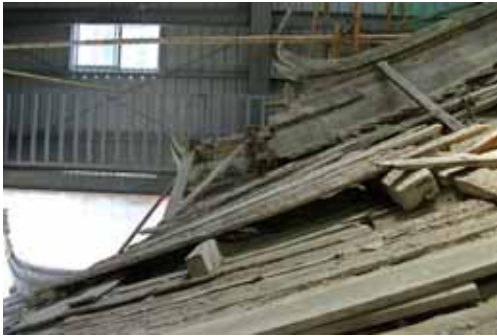
照片 3-9 太子樓左後側於日治時期施作暗層間以減輕屋頂荷重。(照片來源：寶元)

正殿左側內山牆從其磚疊方式可知，於日治期間曾經以英式砌法重新組砌，而前、後歸帶及屋面交接處之土灰層，亦同於當時重新施作。左側土灰層構成方式與右側有明顯的差異，左後側土灰層重新鋪設時，將原本兩層板瓦改爲一層逆屋坡方向排列的墊囊瓦，並於五架楹至檐口間，以角材及暗層間的方式【照片 3-9】，取代原來需要厚重土灰修飾的屋面曲度【圖 3-3】。左前側土灰層在重新回鋪時，雖有依照原施作方式仿作，同樣施作兩層板瓦，但已將原第一層逆屋坡方向改爲順屋坡排列【照片 3-10】；第二層則混雜了順逆屋坡兩方向的排列方式【圖 3-4】。反觀左後側翼角，日治期間必因土灰過於厚重而嚴重下陷，才會展開如此大規模的整修。

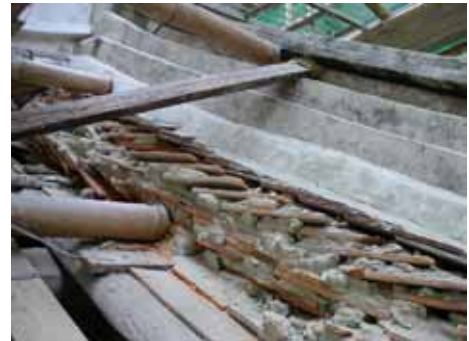
照片 3-10 太子樓左前側於日治時期重新施作土灰層，最上層板瓦則於民國五十年重新鋪設。(照片來源：寶元)

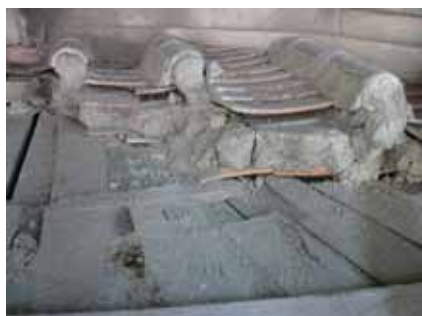
照片 3-11 日治時期鋪設之土灰層。(照片來源：寶元)

正殿下層檐前側翼角於日治時期做過部分養仔板抽換，從此些修補位置上土灰層的構成方式，皆無使用墊囊瓦，僅以約十五公分厚的土灰施作【照片 3-11】。落架過程中發現，清代時期施作之土灰雖然經過了較長的時間，但其合成土質仍然比日治時期堅硬，清領時期土灰較偏黑灰色；日治時期則較偏黃色。

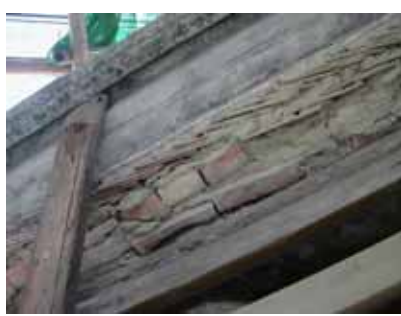
照片 3-12 后殿土灰層材料質構成。(照片來源：寶元)

昭和十一年后殿重建時，屋面與歸帶交接處土灰層的作法，與太子樓左前側極為相近。后殿土灰層最厚的位置，在於中脊與歸帶交接處之屋面，約為二十五公分的厚度，並以板瓦及紅磚混合放置於土灰層中【照片 3-12】，一方面減輕屋頂重量；一方面則防止

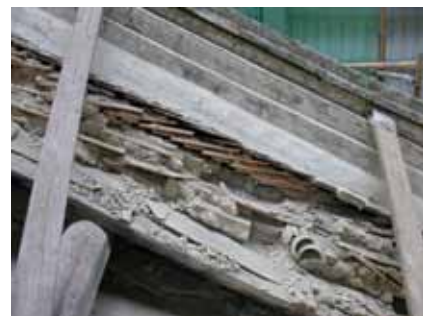
照片 3-13 太子樓左前側屋坡土灰層材料之構成。(照片來源：寶元)

土灰層乾燥時厚度過大而裂開。而太子樓左前側屋坡也有相似的作法【照片 3-13】，且靠近后殿歸帶皆為日治時期施作之桷仔，故可確定此位置上之土灰層，為日治時期之施作方式。后殿其餘土灰層較薄的位置，則純粹以土灰施作而無另外加入板瓦或紅磚。

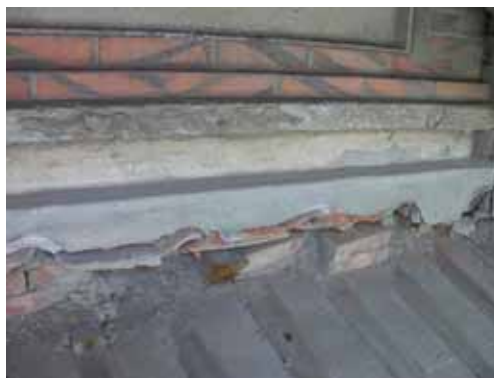
照片 3-14 正殿後側下博脊以混凝土、紅磚、碎瓦填補。(照片來源：賈元)

民國七十五年修復時，太子樓右前、左後右串角脊與下博脊等位置上之土灰層，改以混凝土作為修補材料。（如圖 3-5）所示，右前屋坡之土灰層，在虛線右側為道光十一年土灰之施作方式，虛線左側包含歸帶排頭、串角脊、以及翼角土灰層皆改為混凝土材料施作。翼角處於鋪設混凝土前，先利用舊拱或廢棄的構件架設暗厝，以減少混凝土填補厚度，進而減輕翼角荷重。下層檐的部分，則於博脊下方同樣以混凝土、磚塊、及碎瓦【照片 3-14】填補至原土灰層厚度【圖 3-6】。

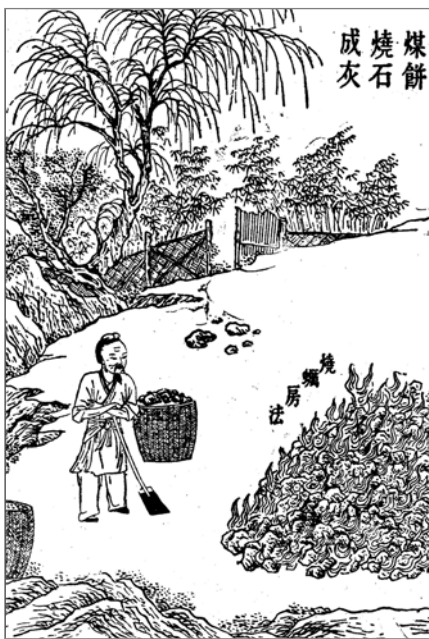
圖 3-7 將取得之礦石灰與牡蠣殼堆置，以煤餅燒製呈石灰的情形。(取自校正天工開物 p.210。)

明清時期，石灰的取得來源可分為礦石灰及蠣灰兩種⁶，礦石灰顧名思義是一種天然的石灰質礦石，依其品質可分為三等，青色石礦為上等，其次為黃色及白色石礦⁷。礦石製成石灰的過程必須以火燒酥石性，燒的方式乃為下方堆置易燃材料，上方則為一層煤餅一層礦石，燒完之後利用自然風將其吹化成粉狀，即成石灰【圖 3-7】。蠣灰的取得主要是採集自產於海濱的牡蠣殼，蠣灰的製作過程與石灰相同，都必須以火燒製而成。礦石灰與蠣灰因性質不同，自然而然製成灰泥之強度亦不同，「凡和石灰泥，每石灰三十斤，用麻擣二斤，若礦石灰，每八斤可充十斤之用。」在《營造法式》卷十三中即便記載兩者強度之差異，以同樣二斤麻擣，礦石灰用八斤與蠣石灰用十斤之強度相等。

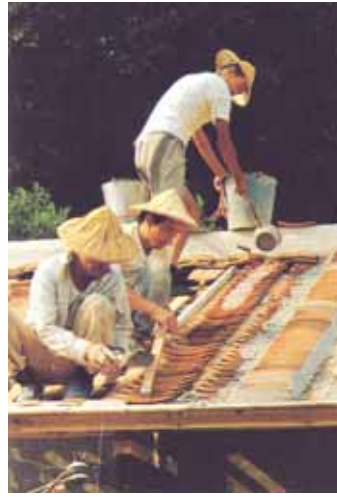
照片 3-16 照片中為瓦匠鋪完瓦之後，以水測試瓦是否有順直，此一動作稱之為試水。(取自 李乾朗《傳統建築入門》1984 p.40。)

於瓦溝最下端及屋檐處，以將水順利排至地面上之瓦件稱為「滴水」，為板瓦於最前端出檐處之收頭；而筒仔瓦的收頭瓦件稱之為瓦當（或勾頭）。瓦的主要功能性在於防水，《天工開物》卷七中曾提及「上棟下室以避風雨，而瓴建焉」，說明當時為了遮蔽風雨，以瓦覆蓋屋頂的情形。瓦作匠師會於瓦鋪設完成之後，即以水由屋頂瓦溝上端往下倒，使水順著瓦溝往下流，此一動作台灣匠師稱之為「試水」【照片 3-16】，主要目的在於察看屋頂排水是否良好。屋面瓦鋪設時造成水路不順最主要原因，在於板瓦燒製品質好壞的控制，早期由於瓦的品質較難控制，常出現板瓦彎曲之曲線落差很大，瓦匠在鋪設時，會將瓦曲度最低點擺放於瓦隴中心線上，以順利將水往下排放。鋪瓦時為了讓瓦與瓦曲面的最低點對齊，因此放置瓦時自然產生左右挪動的方式，此種鋪瓦方式因形近似蜈蚣，所以一般稱之為「蜈蚣腳」【圖 3-8】，這樣一來可以 kyo 水路；二來可以增加屋面防水的效能。

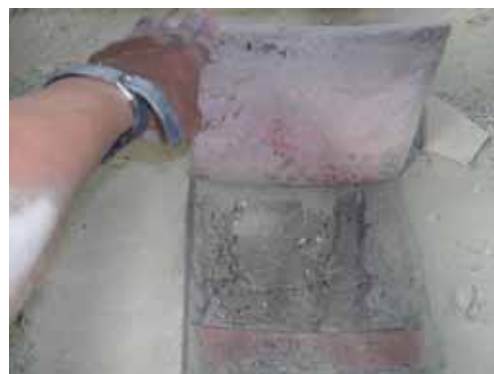
照片 3-17 暗厝間內笑瓦背面印有「泉城阮協興號」戳記。(照片來源：寶元)

於此次過架中在碎瓦層與所鋪設之笑瓦皆有發現「泉瓦」【照片 3-17】，這也說明瞭暗厝間內的鋪瓦，為道光十一年添建暗厝間時施作，而此是否為乾隆五十一年始建時之構築位置，雖無直接證據，但仍有其可能性。暗厝間內笑瓦之排列方式，瓦隴與瓦隴間緊密接合【照片 3-18】，並無留設間隙，各隴間瓦疊線皆以刻意錯開方式並排【圖 3-12】。此排列作法並非屋面瓦的施作方式，由於瓦隴沒有蜈蚣腳的作法，且瓦隴間施作時就不打算蓋上筒仔瓦，故推測其功能應只為使正殿屋頂多一層防水保護。

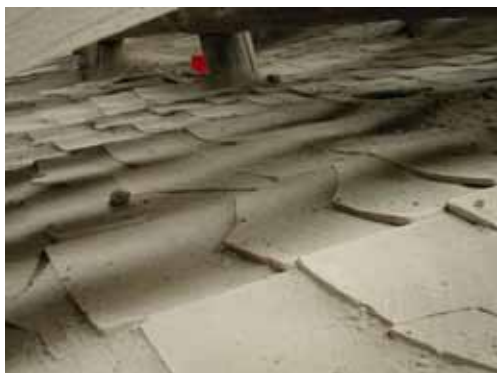
照片 3-18 正殿暗厝間內笑瓦排列方式。
(照片來源：寶元)

歸帶與山牆搭接處，凸出於內山牆約有五公分的大小，屋面瓦在鋪設時將一端置於歸帶底下，此施作方式最主要的功能仍在於防水【照片 3-18、3-19】。正殿因屋面與歸帶

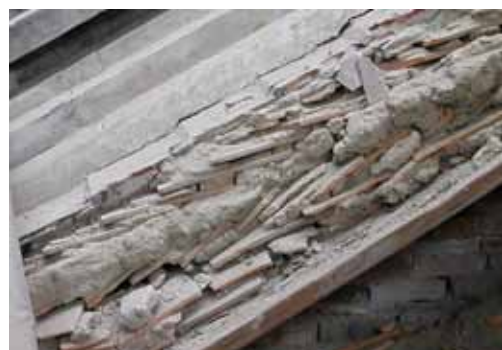
照片 3-19 正殿右前屋坡瓦構成方式，第一層為民國七十五年修補之笑瓦，第二層則為道光十一年鋪設之笑瓦。(照片來源：寶元)

根據屋面與脊體交接處瓦的構成而言，皆為「疊四」之數，並有施作蜈蚣腳，一端置於歸帶瓦下，另一端則延伸入筒仔瓦內【圖 3-13】、【照片 3-19】。疊四數量的作法，與現今與寺廟「疊五」，一般民宅「疊三」的說法差別甚鉅。大體而言「四」取其諧音乃為不詳之數，且「四」為雙數屬之為「陰」數，但如以明、清官式建築施瓦作法則為「壓七露三」或「四搭頭」。由此可知，道光年間龍山寺屋頂瓦為上瓦蓋於下瓦之比例的施作方式，而非於瓦上疊上幾塊板瓦的構築方式。

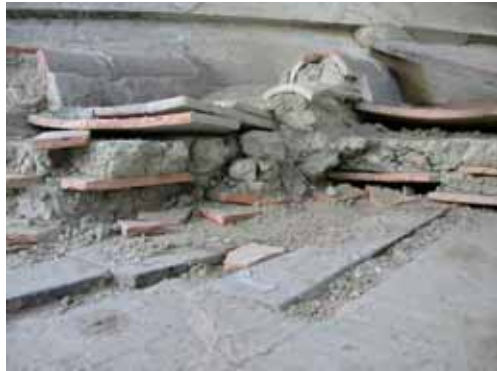
圖 3-20 清領時期正殿下層檐左後串角脊筒板瓦之構成。(照片來源：寶元)

一般而言，瓦隴間會留三至五公分的間隙，上面再蓋上筒仔瓦，而清領時期之施作方式，則於瓦隴間隙上先行蓋上一經裁切過的筒仔瓦片【照片 3-20、3-21】，再將筒仔瓦內塗滿土灰後固定其上【圖 3-14、3-15】。此種作法相當講究，其功能可能有二，一為增加瓦隴間的防水性能；二則增加筒仔瓦施作的高度，以加強遠距離觀看屋面時的視覺感。

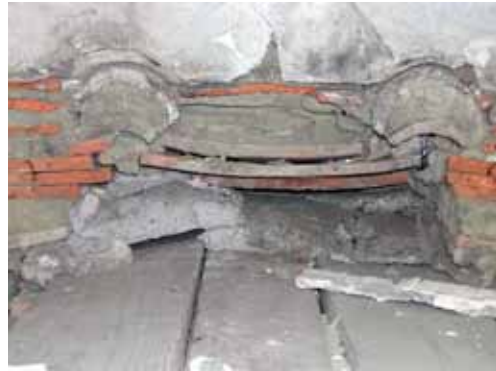
照片 3-21 清領時期太子樓右屋坡筒板瓦之構成，照片中央為七十五年修補之混凝土。(照片來源：寶元)

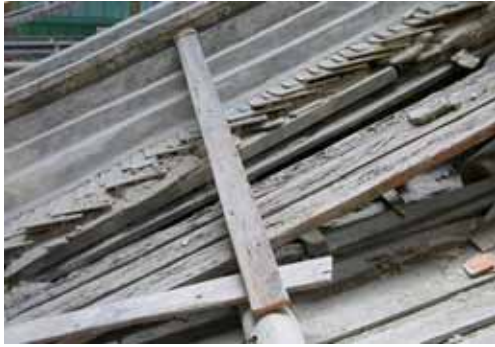
照片 3-22 明治年間正殿左側歸帶與後屋面交接處，笑瓦之構成方式，為「疊五」的作法。(照片來源：寶元)

此階段所施作之前後屋坡瓦都為「疊五」【照片 3-22】，並且皆有「蜈蚣腳」的鋪設作法【照片 3-23】。

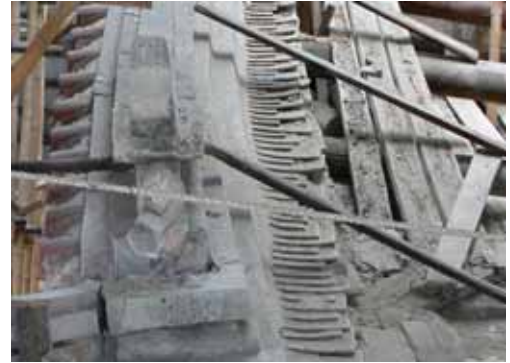
照片 3-23 明治年間正殿左側歸帶與後屋面交接處，以「蜈蚣腳」的作法鋪瓦。(照片來源：寶元)

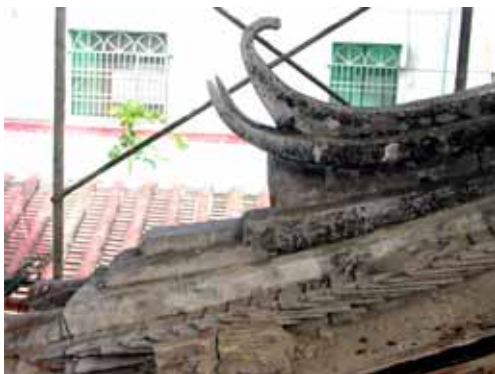
照片 3-24 昭和十一年后殿右側歸帶與屋面交接處，笑瓦之構成方式，為「壓七露三」的作法。(照片來源：寶元)

大正十年的火災使得后殿於昭和十一年，以幾近新建的規模重新矗立，根據屋面與歸帶交接處瓦的構成來看，其鋪設方式與正殿清領時期的作法相似，皆為「疊四」【照片 3-24】。於昭和年間出現此作法有兩種可能性，其一日人於營造上因不限於「陰、陽」數字，而常會以二、四等雙數單位施作；其二則與明清官式建築施瓦的方式相同，都採以「疊七露三」的作法。但正殿無論是清代或日治時期屋面瓦皆有「蜈蚣腳」的作法，而后殿則無此施作方式【照片 3-25】。另外也發現瓦材尺寸、痕跡與土灰層的施作方式等都不相同。由此可知正殿左側山牆、歸帶、及其交接處之屋面瓦，皆非昭和十一年時所施作，換句話說，正殿左側山牆的大規模修繕工程，應於明治三十七（1904）年間所進行的。

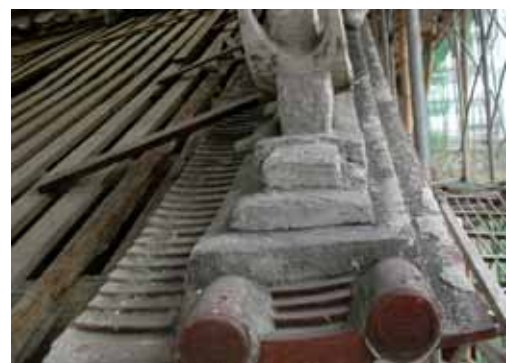
照片 3-25 昭和十一年后殿右側歸帶與屋面交接處，無施作「蜈蚣腳」之情形。(照片來源：寶元)

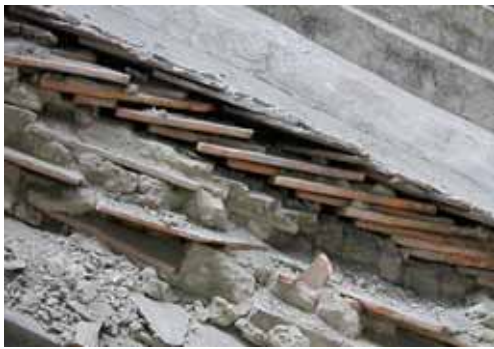
照片 3-26 正殿左前歸帶與屋面交接處，在民國五十年以「疊五露五」的作法修補。
(照片來源：寶元)

民國五十年及七十五年二次為龍山寺光復後較大規模的修護，五十年時的修護對正殿屋面瓦而言，在左前歸帶與原屋面板瓦交接處上，加了一層「疊五露五」的笑瓦以防止屋面漏水【照片 3-26】，並將太子樓前側左、右翼角之土灰與瓦重新施作。翼角處所鋪設的瓦為「疊七露三」的作法，比起屋面修補鋪設之瓦密度較高，但其排列方式皆非使用疊三或疊五的施作方式。

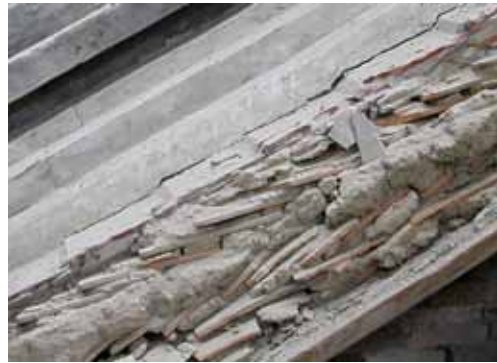
照片 3-27 正殿右前歸帶與屋面交接處，第一層為民國七十五年以「疊二」的方式修補。
(照片來源：寶元)

七十五年時的修護雖有大動作的更換，但於屋面與脊之交接面上仍以修補的方式處理。右側歸帶與前屋面交接處，以「疊二」方式的笑瓦蓋於道光年間屋面瓦上【照片 3-27】，並且以混凝土及「疊三」的瓦，重新施作右歸帶前之翼角屋面【圖 3-16】。而前後屋坡明間上的瓦，施作時雖以仿作的方式，利用舊土灰及舊瓦重新施作，但皆改為「疊三」的作法。此二階段所施作的瓦也都無「蜈蚣腳」的作法。

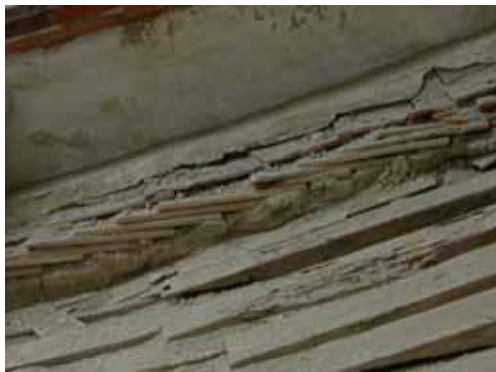
照片 3-28 民國七十五年拜亭左後歸帶旁以「疊二」的作法修補。(照片來源：寶元)

根據水龍司之子施肇豐的說法「民國五十年的修建，拜殿的屋頂角木全部換新，採用檜木上料」⁹以及此次屋頂落架過程中發現，歸帶及串角脊皆已使用混凝土及舊有燕仔磚重新施作，可知當時對於拜亭屋頂而言，乃為一次全面性的大整修。七十五年重修龍山寺時，雖有將屋面瓦卸下重新鋪設，但翼角及歸帶交接處的板瓦則無更動。從歸帶及串角脊與屋面交接處瓦的構築方式來看，其施作方式與正殿同時所鋪設瓦之作法相同，皆「疊七露三」的作法，並且沒有施作蜈蚣腳。而左後歸帶旁亦於七十五年修復時，在原有屋面瓦上加一層疊二的笑瓦，以作為防止漏水之用【照片 3-28】，並將原有施作之綠色「滴水」、「勾頭」，更換成原設計的紅色。

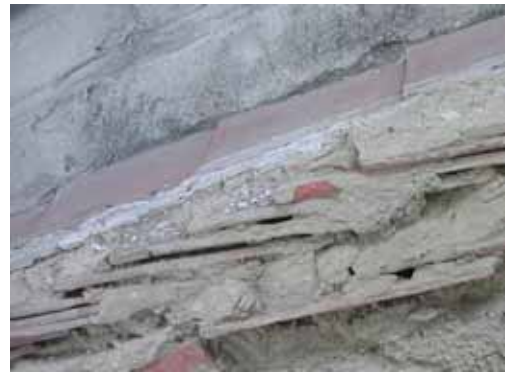
照片 3-29 民國七十五年后殿左後歸帶旁以「疊二」的作法修補。(照片來源：寶元)

民國五十年時的修繕，應未針對后殿屋面進行修補，七十五年的重修則是將屋面瓦卸下更換損壞桷仔後重新鋪瓦，同樣的，屋面與歸帶交接處自昭和十一年重建以來，皆未落架修補過。七十五年時的修護工程，則於左後側歸帶與屋面處板瓦上，另行鋪上一層疊二的笑瓦，作為屋面漏水的修補【照片 3-29】。

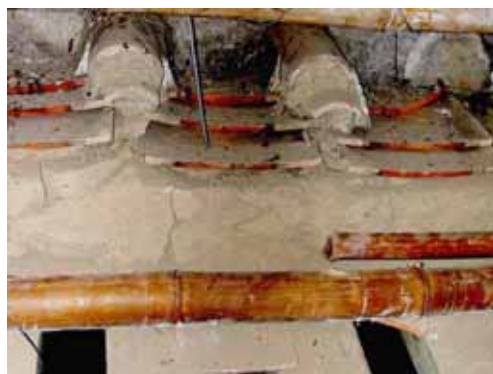
照片 3-30 中脊下之出瓦構成情形。
(照片來源：寶元)

中脊由上而下共可分為上馬路、脊堵、下馬路三個部分，下馬路至土灰之間即為脊下出瓦的位置。土灰至中脊下馬路間從其施作順序而言，首於前、後屋坡各瓦隴疊上四分之一圓弧的筒仔瓦；再於小筒仔瓦向上三分之一處蓋上完整的筒仔瓦；最後再以兩層叩瓦蓋於筒仔瓦向上的三分之二，使各構築瓦材能部分包於脊體內，以防止雨水藉由前後屋坡交接的間隙滲入【圖 3-17】。由於筒仔瓦間之接合位置因較易產生漏水，在接合位置下方放置四分之一圓弧的小筒仔瓦則可增強防水性【照片 3-30】。

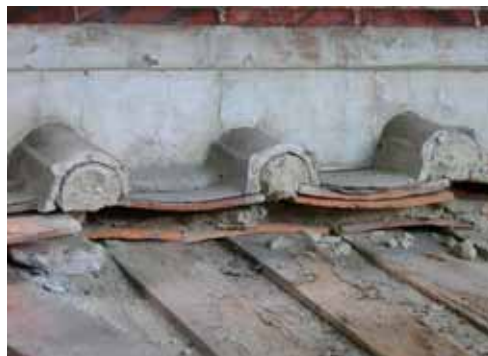
照片 3-31 拜亭側屋面博脊下出瓦構成情形。
(圖面來源：寶元)

在此次拜亭山牆落架過程中發現，博脊以上之山牆已於民國五十年修護時，以混凝土及原有燕仔磚重新組砌而成，但博脊仍以土灰作為組砌黏結材料的作法，故拜亭當時修護時博脊並無解體重新施作。拜亭博脊在脊下出瓦施作方式上較正殿簡易，且土灰中使用之石灰顆粒，與正殿太子樓左後翼角之土灰相似，故拜亭博脊應與正殿翼角同於日治時期修護時的作法【圖 3-24】。其施作方式於各瓦隴間上蓋上一層筒仔瓦，最後在鋪上兩層叩瓦，在防水功能上因於筒仔瓦間之對接位置下，無施作一層四分之一圓弧筒仔瓦，故雨水較容易由筒仔瓦接合縫隙中滲入，而影響到屋頂木製構件【照片 3-31】。

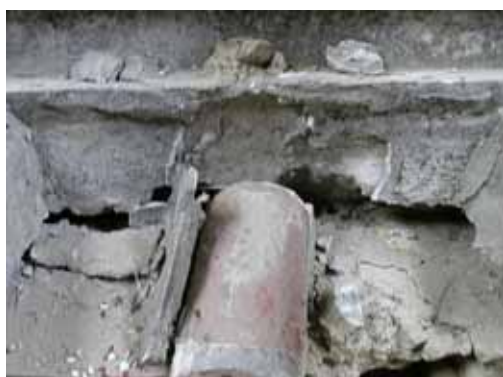
照片 3-32 民國七十五年修復正殿中脊之筒仔瓦。(照片來源：寶元)

龍山寺之正殿、拜亭、后殿在光復後，除了正殿太子樓右前翼角與拜亭串角脊屬解體重新施作外，其餘皆採局部修補的方式修護。在此次落架過程中發現，許多脊下出瓦在七十五年修補時，新製筒仔瓦並無置於脊體下，而僅以水泥砂漿貼於脊體表面粉刷層外，此種作法極容易造成屋頂漏水現象【照片 3-32】。

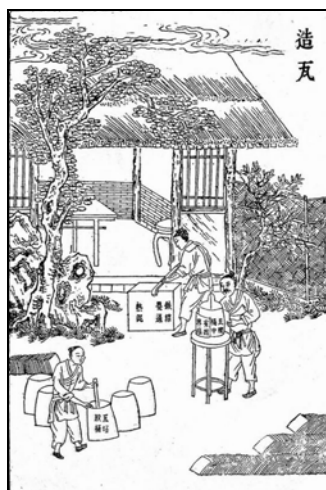
圖 3-28 製瓦時選擇無含沙的黏土，以人力或獸力將黏土練成熟泥，已鐵線切過取下製瓦所需厚度。(取自《校正天公開物》1935 p.143)。

記載明末時期工業技術之《天工開物》一書，同樣記載著當時製瓦技術，其選土技術與宋時極為相近，但其施作過程則產生了些許差異性。明末時期製瓦選土時需掘地二尺以下，擇取無夾砂之膠土，再以人力或獸力將黏土踩練成熟土，並把熟土堆成長方形塊體，用鐵線製成弦的弓，於黏土塊體上依瓦片厚度割取一片【圖 3-28】。取下之黏土片包附於預先製成之圓桶模子外壁，由於圓桶預先留有四等分的界線，因此在於初乾脫膜後會自動裂成四片瓦坯¹⁰，瓦坯製成乾燥後堆置於窯內點火燒製【圖 3-29】。

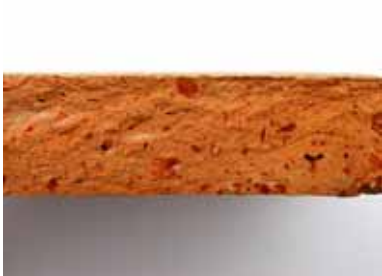
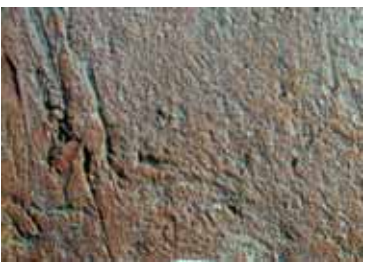
蓋有「泉城阮協興號」戳記之瓦片，土的均勻與密度為手工瓦中最為優良。
第二種手工瓦

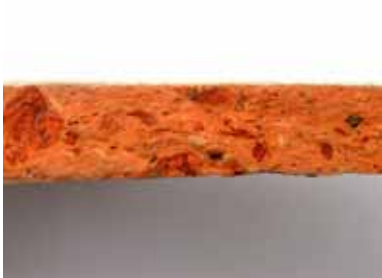
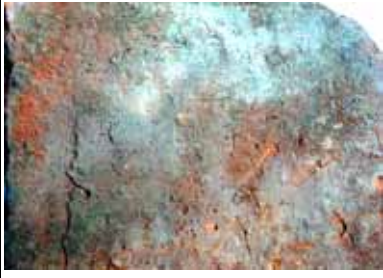
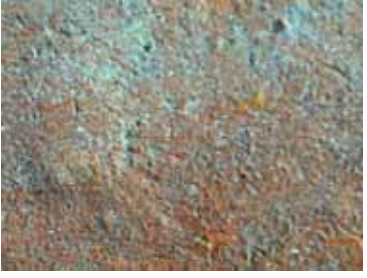
表面施工痕跡較粗糙，且土質密度較不紮實。
第三種手工瓦
