東海大學建築學系
碩士學位論文

臺灣鹿港龍山寺屋頂構成之歷時性研探

指導教授：洪文雄 徐明福

研究生：黃建盛

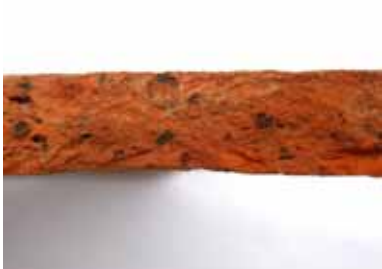
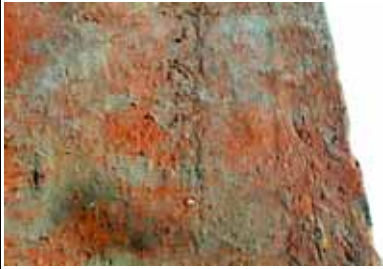
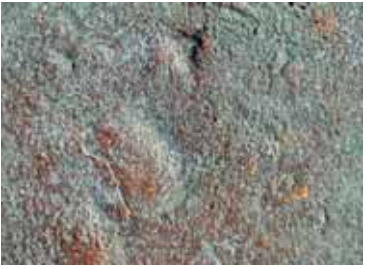
風化程度七者中最為嚴重，推測因屬最早鋪設之板瓦。

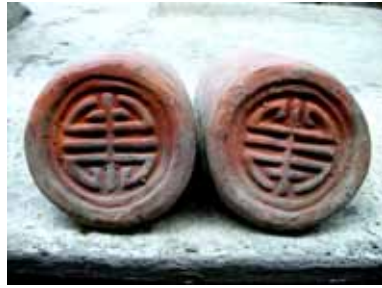
照片 3-36 照片左側為正確勾頭之飾紋方向，右側則為上下相反之勾頭飾紋。(照片來源：寶元)

手工製作之勾頭其施作方式，首先必須製作勾頭飾紋的圓形模子，填入熟土緊密壓實，並以鐵線去除模子外多餘之贅土，脫下飾紋泥坯再以筒仔瓦之泥坯端，以黏土結合即成為勾頭泥坯。勾頭飾紋與筒仔瓦因屬個別製作泥坯後再進行組裝，故龍山寺使用之勾頭中，也發現勾頭飾紋組裝顛倒的有趣現象【照片 3-36、3-37】。

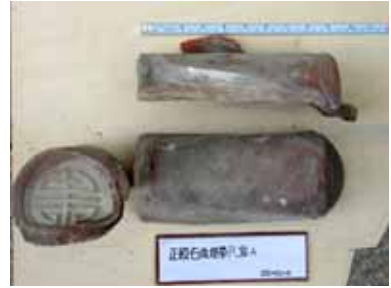
照片 3-37 施作於山牆上博風處之勾頭，飾紋頭起翹弧度較大，有將雨水拋出之功能。(照片來源：寶元)

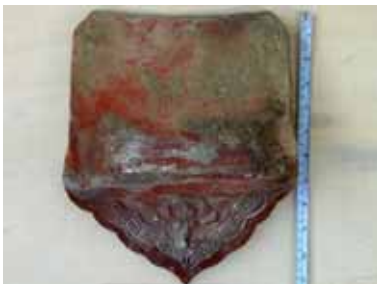
照片 3-38 使用於檐口之滴水。(照片來源：寶元)

滴水的製作方式與勾頭相似，同樣需先製作滴水飾紋模子，填入攪拌均勻之熟土後壓實，以鐵線將模子外之贅土割除，脫模後之飾紋泥坯在與板瓦泥坯，以黏土連結組裝即成為滴水泥坯。龍山寺早期手工製之滴水，從其外觀形體而言飾紋雖相似，但從飾紋起翹弧度及滴水後端瓦角的修飾可分為兩種。第一種為使用於檐口之滴水，其飾紋起翹弧度小且與成近似垂直的角度，滴水後端皆製成四十五度角【照片 3-38】；第二種則使用於兩側山牆上之博風處，其飾紋起翹弧度大，有將雨水往外拋出之功能，在滴水後端無施作四十五度之導角【照片 3-39】。機械製之滴水，其瓦身與滴水飾紋頭為一體成形之施作方式，飾紋也由花鳥改為雙龍搶珠，瓦身朝上處之瓦邊，除了與飾紋交接處外，皆有施作 0.3 公分高，一公分寬的防水帶【照片 3-40】。

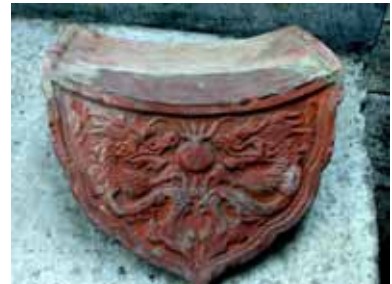
照片 3-40 機械製之滴水。(照片來源：寶元)

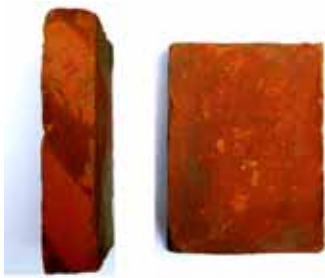
照片 3-41 使用於壘脊與山牆內之燕仔磚。(照片來源：寶元)

cm面磚、23x2.5x8 cm手扒燕尾磚、2.5x8x11 cm手扒燕尾磚三種磚。龍山寺所使用之燕仔磚，依表面之施工痕跡判斷，其製磚方式同樣先製作木製磚斗仔，將熟土置入模子中以人力踩踏使其擠壓密實，以鐵片；或者竹片；或者木片修飾刮除多於贅土，脫模陰乾後以近四十五度方式堆疊於窯中，並以馬尾松作為攻燒材【照片 3-41】。由片狀物體刮除磚斗仔外之多於贅土，使其表面留下垂直、水平兩向的施作痕跡，使用馬尾松作為燒製時之攻燒材，則使其磚上面，未與上層磚之疊合處累積黑灰，即成為近似燕尾之斜線紋¹³。此燕仔磚主要使用於壘脊及內山牆砌磚中。

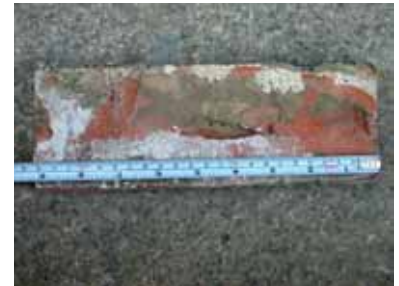
照片 3-43 使用於龍山寺左右側山牆之斗子砌面磚。(照片來源：寶元)

手扒燕仔磚及斗子砌面磚在製磚的方法上，皆與上述燕仔磚相同，差異處則於刮除磚斗仔上之多於贅土後，製磚工匠會以徒手於磚坯中心位置挖取部分土，使燒製完成之磚產生一手扒痕跡之凹洞【照片 3-42、3-43】。此磚主要使用於牆體表面之清水面磚，以此磚築牆一方面可減少灰縫於視覺上的厚度，另一方面則仍保有足夠灰泥黏結，使其強度不會因降低清水磚面灰縫的使用比例而受到影響。

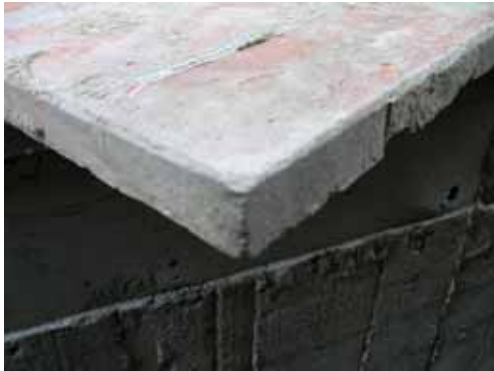
照片 3-44 尺磚四周於燒製完成後，再以人工將之修飾成近四十五度角。(照片來源：寶元)

《天工開物》一書曾提及「...，造方墁磚，泥入方匡中，平板蓋面，兩人足立其上，研轉而堅固之，燒成效用，石工磨斲四沿，然後斃地，...。」明末在尺磚的作法上，利用平板蓋面的方式，使其泥於模框中因平均受力而更為紮實，另一方面則省去以鐵線刮除贅土，並避免磚表面留下明顯可見切割痕跡，以利於鋪設在室內地面【照片 3-44】。而將燒製完成之尺磚，再以人工修飾四沿，則同樣為了增加尺磚鋪於地面後的整體美感。由此可知，明末時期尺磚其最主要的功能乃作為鋪設地面之用，也因而發展出一套適宜的作法。

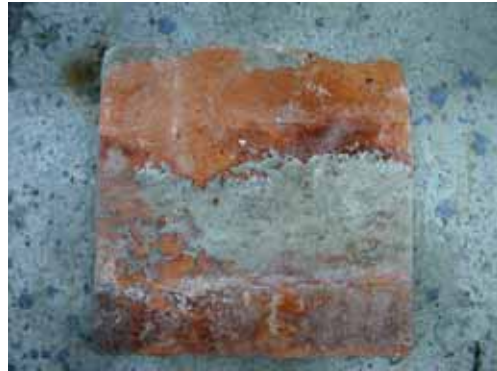
照片 3-45 尺磚表面留有三條接近白色的施工痕跡，可知已被重複使用過三次。(照片來源：寶元)

磚表面遺留之施工痕跡可知其歷經修護次數，但仍無法由此推斷其確實施作時間【照片 3-45】。

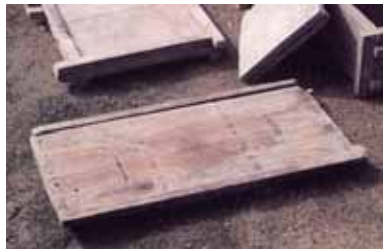
照片 3-46 養仔斗，其為製作養仔磚泥坯之模框。(取自《磚瓦之美》1997 p.66)

龍山寺養仔磚可分為清領時期之 24.5x18.5x1.1 cm、日治時期之 23.5x15.5x0.8 cm、及光復後時期之 22.5x15x0.4 cm三種，而清領時期之 24.5x18.5x1.1 cm 的平板磚乃主要作為壘脊之用。近代手工養仔磚的作法同樣需先製作養仔斗，將攪拌均勻之熟土置入其中，蓋上平板後以人力踩踏使之密實，一次則可製作三塊泥坯【照片 3-46】。

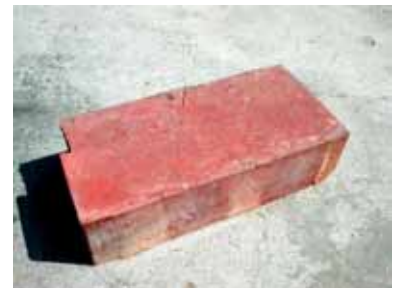
照片 3-48 機械製磚表面無切割線，且留有自動磚機的施作痕跡。

半手工磚及機械磚尺寸與製作方式相近，尺寸方面皆約為 21x10x5.5 cm 的大小，半手工磚僅在於切割上與機械磚差異較大，半手工磚在切割磚坯時仍以手工施作，因此磚面會留有弧形之切割痕跡【照片 3-47】。機械磚在磚坯成形上，以機器擠壓方式製成長條狀黏土條後，再以鋼線製成之切割機裁切，其磚面較前者細緻且不易看出切割痕跡【照片 3-48】。

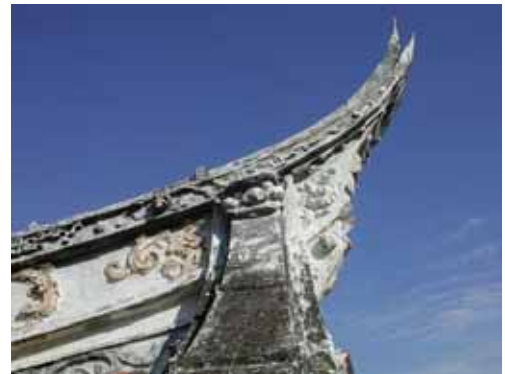
照片 3-49 龍山寺五門中脊與歸帶搭接處以獸頭做為裝飾，此一施作樣式叫吞頭。(照片來源：寶元)

歸帶與正脊之交接位置，一般而言歸帶會接於正脊上馬路之下，脊堵之上，歸帶於施作時，歸帶尾會順著屋面曲度漸向捲起，同樣的，歸帶於正脊搭接觸其曲度便會加大，使線條迅速翹起搭接於上馬路之底部。臺灣地區廟宇建築屋頂，對於歸帶的裝飾性大都集中於排頭及草尾兩部分，裝飾內容通常以仙人及人物故事居多，另外有少數案例會於歸帶側面，以及正脊搭接處兩部分施作泥塑彩繪，歸帶側面以書卷花草為準，與正脊搭接處則會裝飾獸頭，此一樣式稱之為「吞頭」【照片 3-49】。

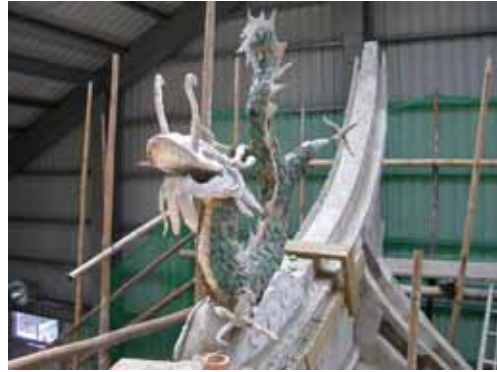
照片 3-50 正殿翹脊為「太子脊」形式。
(照片來源：寶元)

龍山寺正殿脊頭翹脊形式，有別於一般上、下雙層開叉之燕尾脊，其為下層開叉，上層不開叉之「太子脊」，太子脊的施作方式在台灣地區相當罕見，此翹脊形式為泉州晉江下游地區之作法【照片 3-50】。（張至正 1997）翹脊磚料的使用有經計算後裁切成約 41×18×3.5 cm 的尺磚、燕子磚、平板磚三種，匠師巧妙的利用 41×18×3.5 cm 尺磚穿

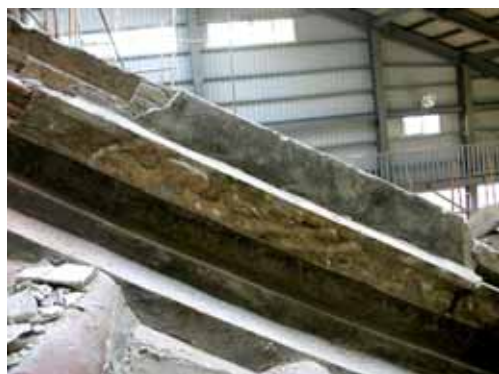
照片 3-51 清時歸帶側面之書卷、花鳥泥塑。
(照片來源：賈元)

根據於右側歸帶所壘脊的瓦中，發現道光年間的「泉瓦」，應可斷定仍為道光十一年的遺構，但在右前歸帶排頭的部分，則已於民國七十五年間修復時重新施作。從現場歸帶粉刷層遺留痕跡判斷，道光十一年重修正殿時，曾於歸帶側面施作書卷、花鳥等泥塑裝飾圖樣【照片 3-51】，但於後續幾次重修中則使用新的灰泥將其泥塑裝飾粉刷覆蓋。

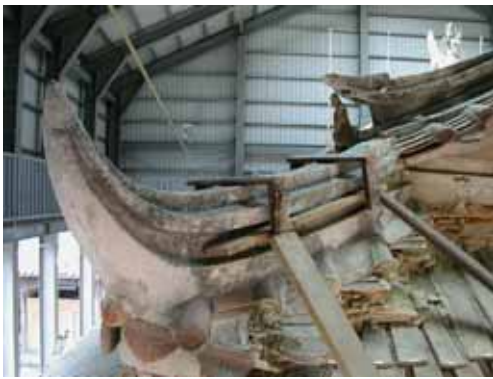
照片 3-52 清代時期所施作之右後串角脊。(照片來源：寶元)

龍山寺串角脊起翹形式於台灣地區絕無僅有，因形似牛角而又名「牛角脊」(漢寶德 1980)，而王蘭佩於「重修龍山寺碑記」中，則形容它有如月牙高啄，因此筆者認為應以「月牙脊」稱之較為貼切【照片 3-52】。右後串角脊與歸帶搭接之構成上有別於另餘三例，其脊體磚自翼角端延伸入歸帶排頭內，施作順序應為歸帶與串角脊搭接處施作完成後，再進行歸帶排頭的施作，使歸帶三角堵及草尾壓於串角脊上，此乃較為考究之

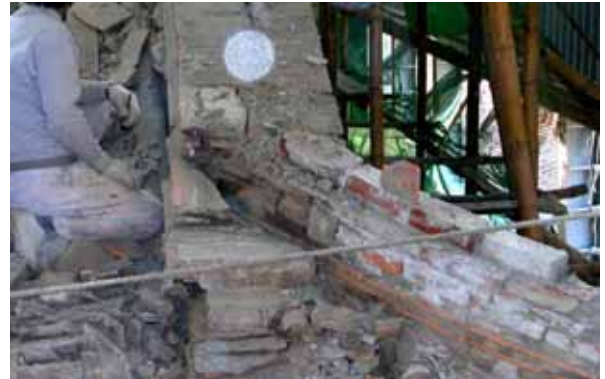
照片 3-53 右後串角脊與歸帶交接處之構築情形。(照片來源：寶元)

作法【圖 3-42、照片 3-53】。

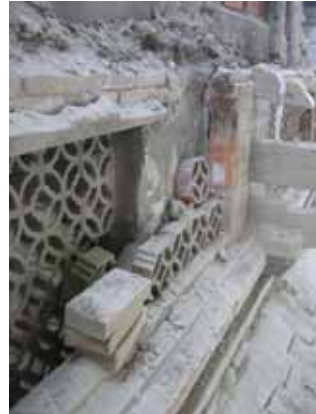
照片 3-54 右側重檐間牆外層為手扒磚。
(照片來源：寶元)

左、右側重檐間牆在構成上與前、後側有明顯的差異，前後側重檐間牆乃由 24x18x5 cm 的燕子磚，以一層丁砌一層順砌方式施作，內部再以裁切過之燕子磚填補。而左、右側重檐間牆則分為內外兩層，內層推測為道光時期所添建，由 24x18x5 cm 的燕子磚以平砌方式，構成約十八公分厚的磚牆，表層再以灰泥粉刷【照片 3-54】。外層為後

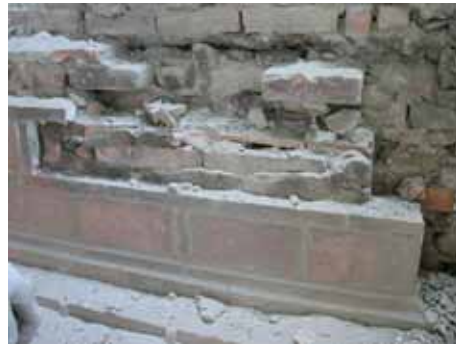
照片 3-55 左側重檐間牆外層為斗子砌面磚。
(照片來源：寶元)

續重修時所添建，施作方式一部份利用 23x11x6 cm 的手扒清水磚，同樣以平砌方式疊砌，並將其花窗開窗面積增加為原來的一倍；另一部份則以斗子砌面磚施作【照片 3-55】。

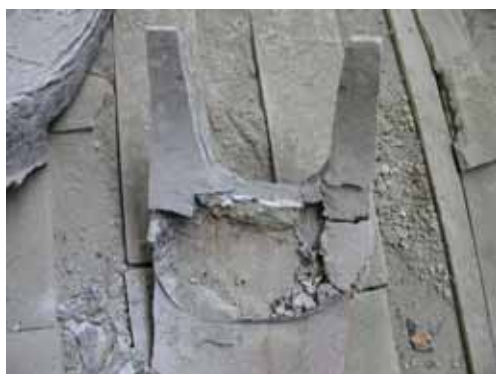
照片 3-56 日治時期歸帶草尾內放置 U 形銅線。(照片來源：寶元)

因此減少，因而間接影響到歸帶本體構造的強度，造成歸帶多處產生下滑開裂的現象。中脊於日治修建當時並未與山牆、歸帶重新施作，而在中脊下馬路與歸帶交接處，將中脊之壘脊磚作部分的敲除並置入歸帶磚，使其能有交丁的銜接作用【圖 3-49】。而於中脊脊堵搭接位置，則將歸帶磚角修平，以增加歸帶用磚的貼合面積，提高磚材間的黏結強度。至於歸帶草尾的部分，右側歸帶是以瓦的彎曲曲度作為塑形支撐材，而於開叉尖端才會使用小段對折銅線，但左側則改以直徑較粗的銅線，折成 U 字形並壓於瓦之間，銅線兩端再以石灰加麻絨塑出開叉起翹的形狀【照片 3-56】。

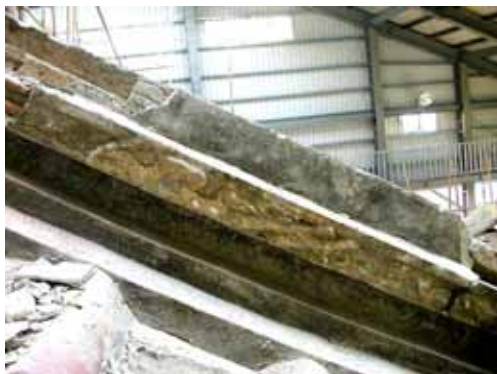
照片 3-64 右前歸帶外側之書卷泥塑圖紋。(照片來源：寶元)

龍山寺之歸帶裝飾物主要分佈於上馬路及排頭兩個部分，此次落架過程中在右前現有歸帶粉刷層下發現一早期泥塑飾物，其裝飾圖樣皆已嚴重損壞，僅能從部分得知有書卷之圖樣【照片 3-64、3-65】。而此位置上泥塑之佈局及施作細膩度與五門極為相似，且其為歸帶第一道粉刷層應屬道光年間之作品，在日後修護時才又於其上蓋上兩層粉刷層。

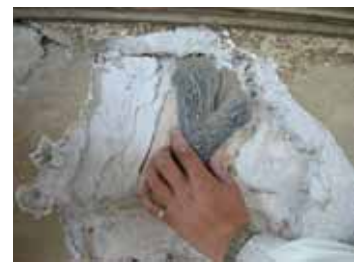
照片 3-78 後側重檐間牆文字堵貼上預留位置後在以細灰泥分刷修飾。(照片來源：寶元)

「大觀在上」之交趾陶文字堵，其構築方式乃砌築磚牆時預先做好堵框，後於堵內、堵框的磚面上塗抹一層底泥，並以竹筆沾墨在堵內底泥上，留下預貼文字位置的記號【照片 3-76】。燒製文字交趾陶時，一個文字則分成數塊陶片，如「在」字共由一、イ、土三個部分組裝而成，以降低製作時的困難度。燒製完成之文字交趾陶片，在拼貼時內部必須填滿麻絨灰泥，一方面增加陶片與磚體間黏結力【照片 3-77】；另一方面加強固定交趾陶片以避免外力撞擊時破壞斷裂，拼貼完成後再以細灰泥修飾粉光【照片 3-78】。

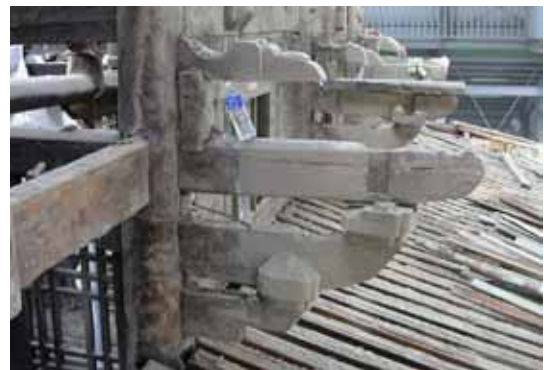
圖 4-18 正殿右側重檐間草尾拱因增建下層博脊而部分切除。(照片來源：寶元)
