03.context

碎裂後的切片拼貼

從明治橋到中山橋。

切片/橋。

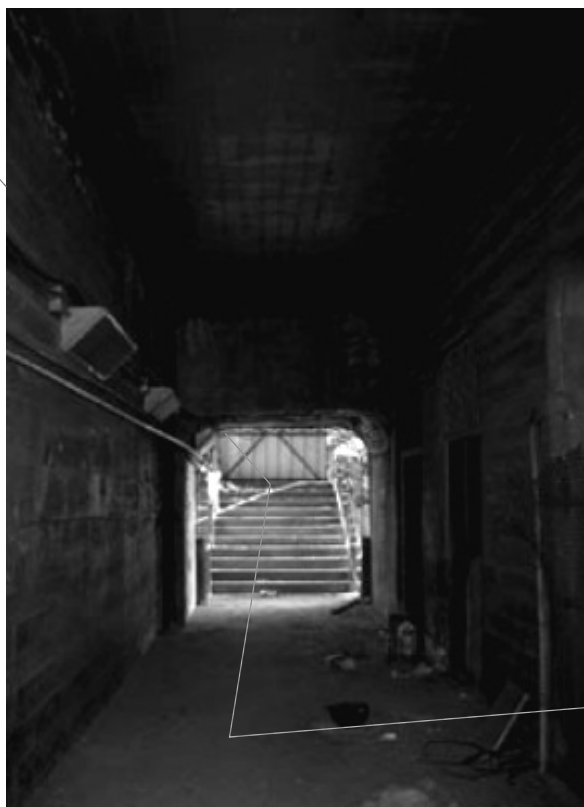
巨大的鋼骨鋼筋混凝土構造橫跨在基隆河上方，中山橋有著厚實的外貌。

然而，橋的內部卻充滿了孔洞，容納了夏季時暴漲的洪水。

橋面下，人們行走於孔洞之間。車流在上方呼嘯而過，管狀的通道裡留下隆隆的低鳴聲。看不見，卻依然深刻的體驗著。
