碩士論文

台中市工地綠圍籬之植栽評估

The Assessment of the Green Fence at Construction
Site in Taichung City

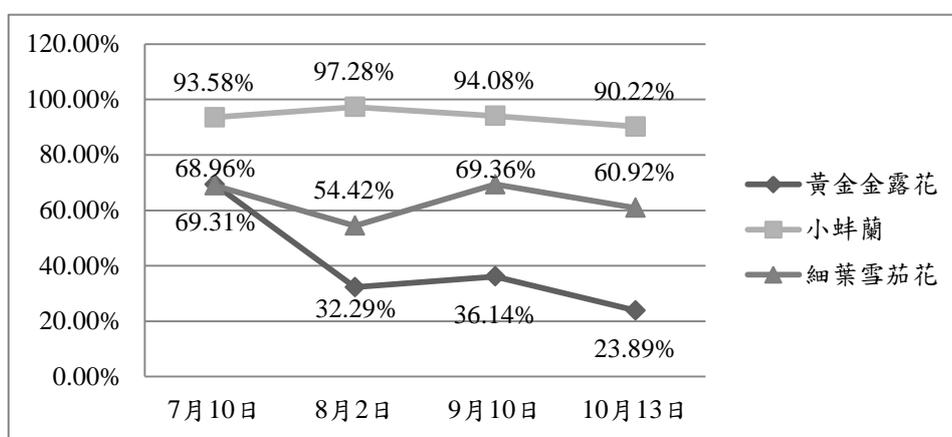
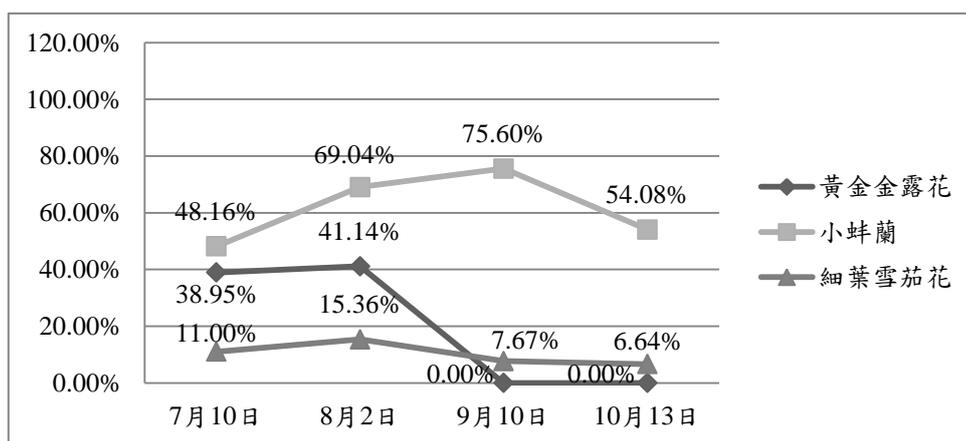
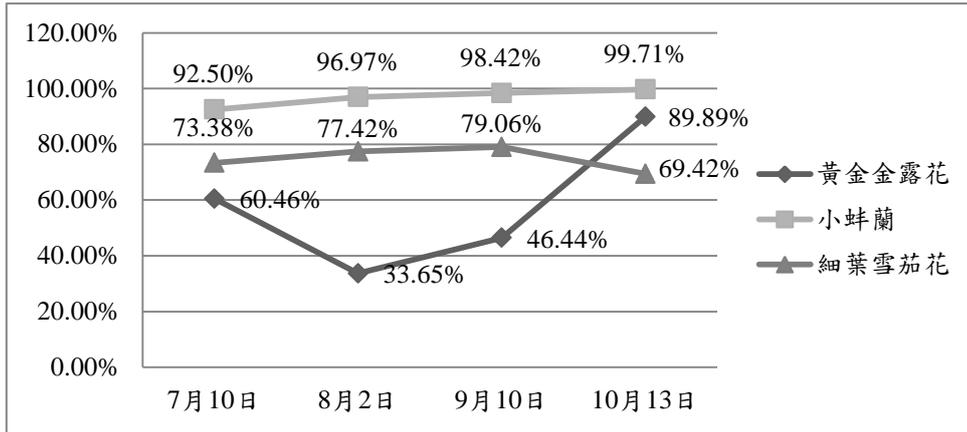
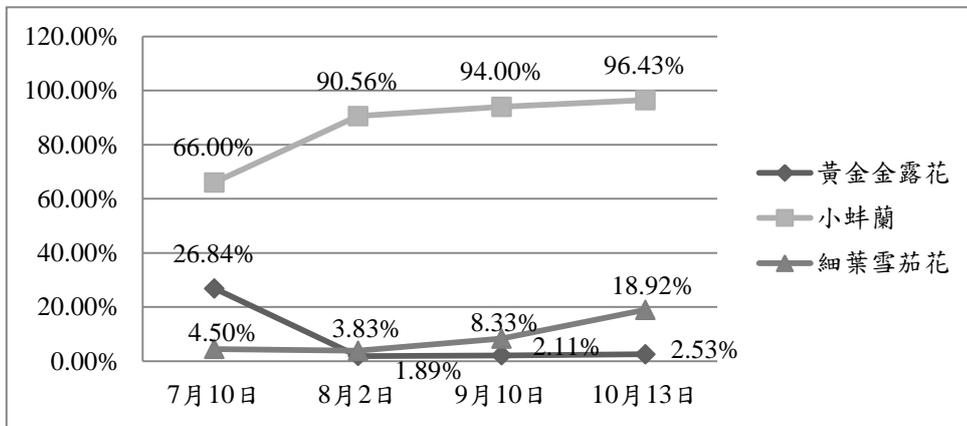
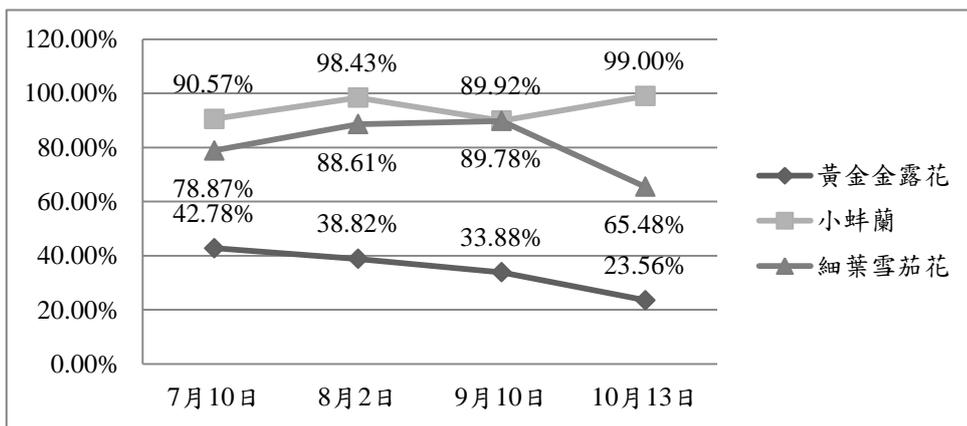
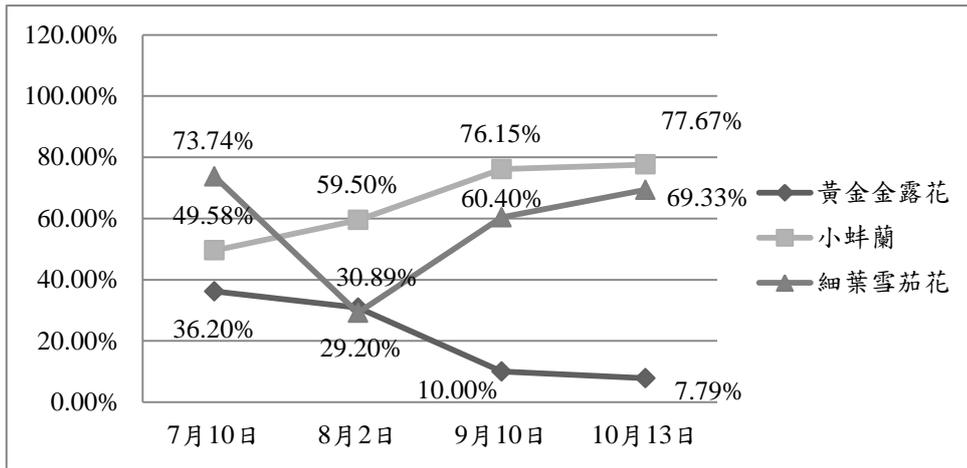
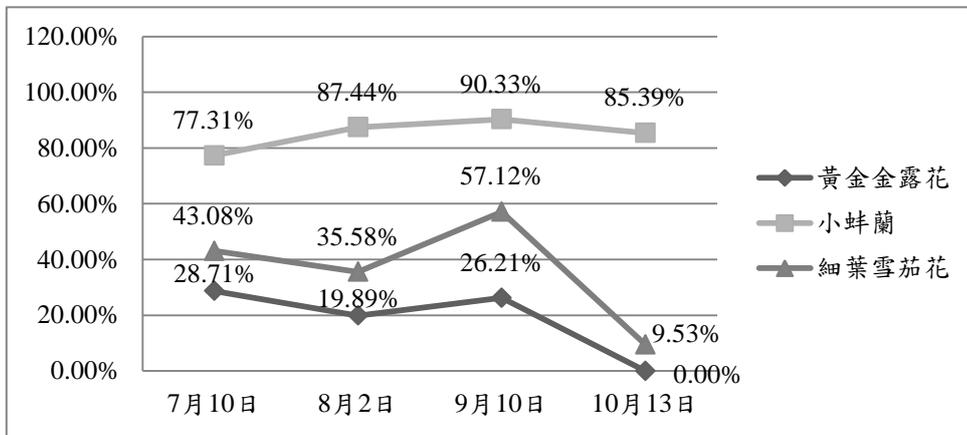
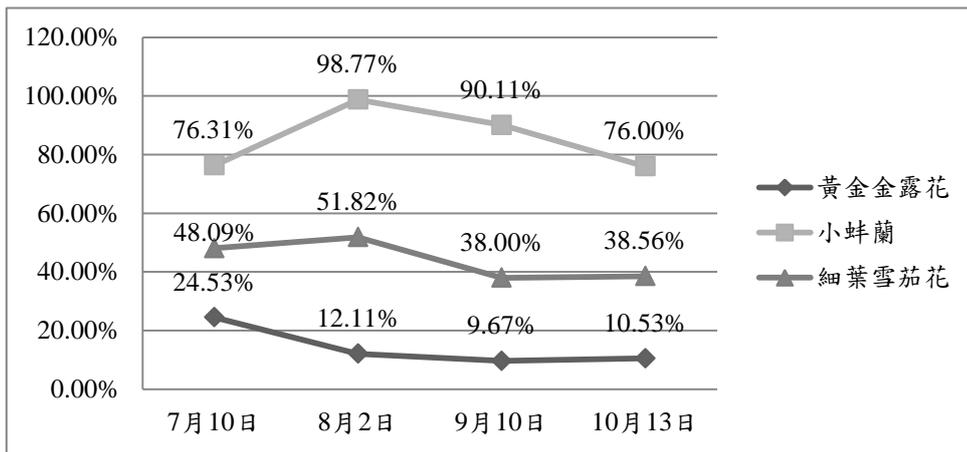
黃金金露花，東有遮光板至 10 月 13 日止覆蓋率為 23.89%（表 4-1-1、4-1-2）。東無遮光板更於調查中期，植物皆因缺水而乾涸死亡覆蓋率為 0%，覆蓋率極差。西面工地綠圍籬設置於朝馬站紅綠燈口，無遮光板設備，生長覆蓋率調查，7 月 10 日覆蓋率為 26.84%，後期三回記錄覆蓋率幾乎都低於 3%左右，所以覆蓋率極差。設置有遮光板可能是處於供水源頭，故供水正常覆蓋率較高，亦是所有面向黃金金露花覆蓋率最高 89.89%（表 4-1-3、4-1-4）。南面無設置遮光板之黃金金露花，葉面下垂失水情況嚴重，無有效改善，使覆蓋率持續偏低；至 10 月 13 日止，南面因植栽乾涸，設置遮光板之覆蓋率 20%左右覆蓋率極差，無遮光板覆蓋率極差。北面黃金金露花，設置有遮光板的，噴灌故障，水到處溢流，無正確供水給植物介質；有大茄苳樹遮陰的，排除噴灌問題外，尚有日照嚴重不足課題，北面向植物日照不足有徒長現象，但有遮光板及無遮光板因供水不到位，導致植栽大量死亡（表 4-1-7、4-1-8）。

東面細葉雪茄花調查拍照共四次紀錄，有遮光板之覆蓋率四次皆 60% 左右，無遮光板之覆蓋率四次皆低於 15%，無遮光板之覆蓋率極差(表 4-1-1、4-1-2)。西面設置有遮光板覆蓋率皆保持於 70% 左右，故覆蓋率尚可(表 4-1-3)。南面有遮光板級無遮光板覆蓋率增加，此兩面工地綠圍籬，研判為噴灌設備較正常無故障(表 4-1-5)。

東面無遮光板及北面工地綠圍籬層架上，過路民眾放置垃圾多次調查均未清理；在工地綠圍籬上零零落落植栽，包含上回調查枯死植株皆未得到更換。北面有遮光板黃金金露花，葉子色澤並不健康，色彩並不鮮艷有徒長現象，業者無有效改善問題癥結；維護管理度極差。工地綠圍籬覆蓋率下降，多數為黃金金露花及細葉雪茄花植株持續的枯死。研判多數皆為得不到水份導致死亡，植物之日照及方向雖重要，但基本配備正常運作才能使植物存活，工地綠圍籬上之植物生長呈遞減之情況，可能是因供水系統故障，無及時修護供水系統造成植物大量死亡。祥鎮營造工地綠圍籬于 11 月 25 日前往拍攝記錄，層架上植物乾涸幾乎已無存活植株，多數已被取下未重新栽置，故只記錄至 10 月 13 日。

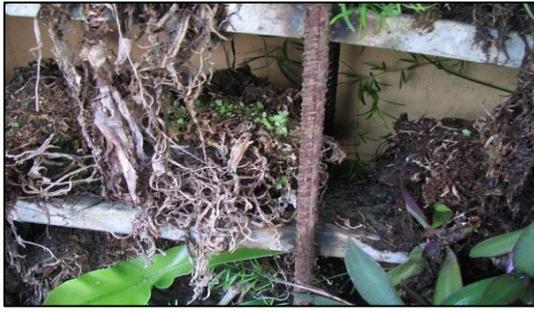
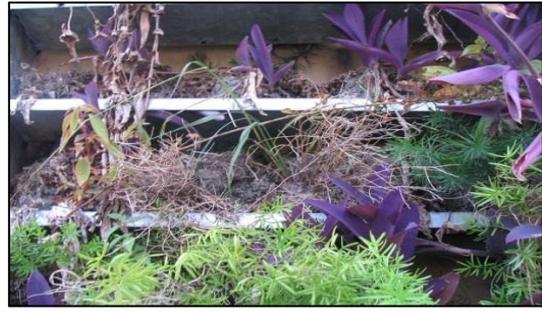
圖 4-2-4 麗明建設北 B 牆之植物生長細部照-1

圖 4-2-5 麗明建設北 B 牆之植物生長細部照-2

麗明工地綠圍籬構圖，以不規則塊狀或不規則流水狀構製，且運用小蚌蘭及紫錦草做顏色區隔，質感以視覺綿密之密葉武竹、極具動感之波斯頓蕨、及面狀條型台灣山蘇、面狀掌型合果芋，形成質感變化。綠牆上之植物紛紛掉於地上，破壞了，原整體質感佳之工地綠圍籬，且地上有雜草叢生及溢流水，整體觀賞性尚可。7月2日小蚌蘭北 A 牆、北 C 牆工地綠圍籬上，佈滿度佳但色澤鮮豔度不足，觀賞性尚可；北 B 牆工地綠圍籬上有多數植株死亡，及植株多數掉落觀賞性差。

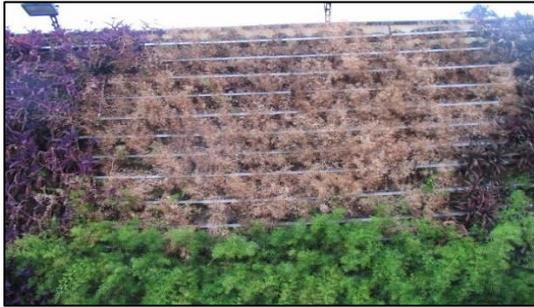
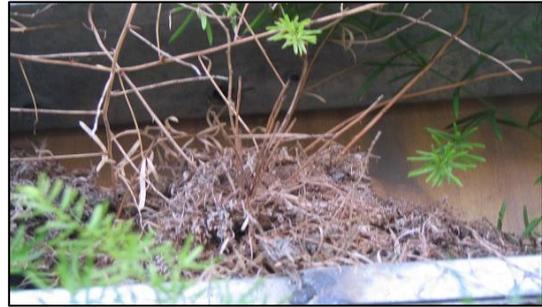
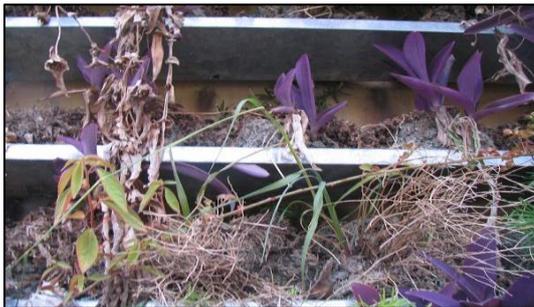
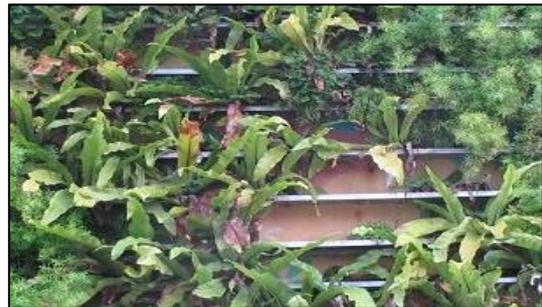
圖 4-2-6 麗明建設北 C 牆之植物生長細部照-1

圖 4-2-7 麗明建設北 C 牆之植物生長細部照-2

波斯頓蕨在北 A 牆、北 B 牆、工地綠圍籬上生長活力度高。北 C 牆工地綠圍籬上生長活力度亦佳，唯有少數植株尾端枯黃；但至 10 月 13 日調查發現應該是供水系故障導至多數植株枯竭。

密葉武竹 7 月 02 日在北 A 牆、北 B 牆工地綠圍籬上觀賞性極佳，但北 A 牆至 10 月 13 日多數植株掉落，觀賞性差。北 C 牆工地綠圍籬上之密葉武竹可能因供水系統水壓不足，導至北 C 牆上之植物常處缺水狀況造成多數植株死亡；排除供水系統故障因素，密葉武竹極適合栽置於綠牆上。

波斯頓蕨只要定期供水就生長良好，增加通風可生長良好，在北 A 牆、北 B 牆工地綠圍籬唯有少數植株尾端枯黃。北 C 牆工地綠圍籬上生長亦佳，但至 10 月 13 日調查發現，應該是供水系統故障導至多數植株枯竭，枯死大半波斯頓蕨，但經觀察並無人員為供水系統進行維修，所以圍護管理度差。

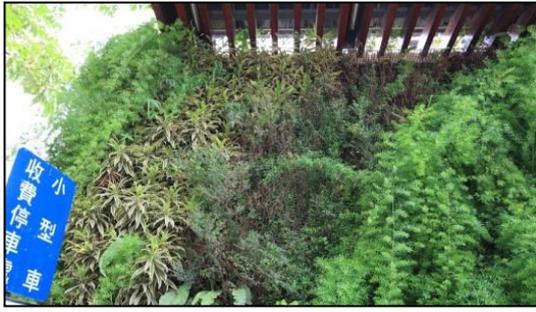
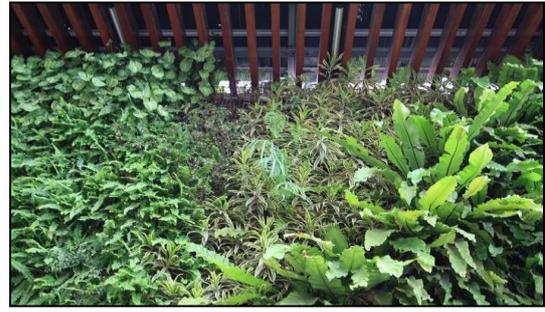
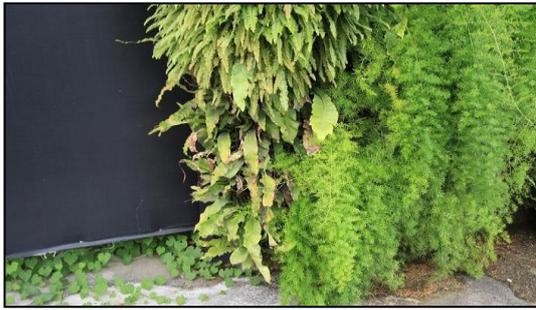
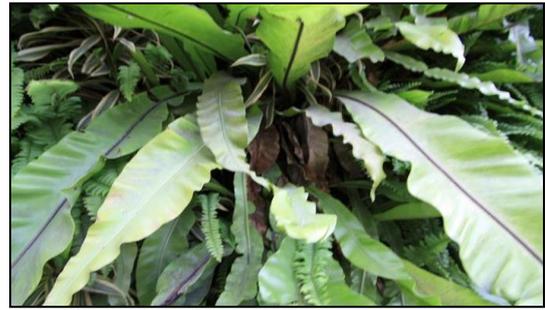
波斯頓蕨為多年生草本植物，在此工地綠圍籬生長良好覆蓋率極佳。密葉武竹為多年生宿根性草本，植株叢生狀，柔軟彎曲而成下垂狀，于綠圍籬上生長良好，覆蓋率極佳。台灣山蘇花葉形優美，唯北 B 牆尾端少部分有黃葉其餘生長良好覆蓋率極佳。小蚌蘭、彩葉蚌蘭為耐旱性強，工地綠圍籬上生長良好覆蓋率極佳。黃金葛、合果芋多年生蔓性常綠草本植物莖節具氣生根生長良好覆蓋率極佳。短葉朱蕉在北 A 牆之短葉朱蕉長的較不好，有少許掉葉。細葉雪茄花為常綠小灌木，因西向日光照射時間較長，故細葉雪茄花葉子雖已修剪，變黃部份一樣明顯，但植物還活著。這工地圍籬照顧的算漂亮亦健康，台灣山蘇及波斯頓蕨葉面上附著灰塵，這工地綠圍籬是目前確實與文獻所提之優點較相符的綠牆。

圖 4-3-3 北 A 牆黃邊短葉竹蕉、波士頓蕨生長情況 (100 年 7 月 25 日) -1

圖 4-3-4 北 A 牆黃邊短葉竹蕉、波士頓蕨生長情況 (100 年 7 月 25 日) -2

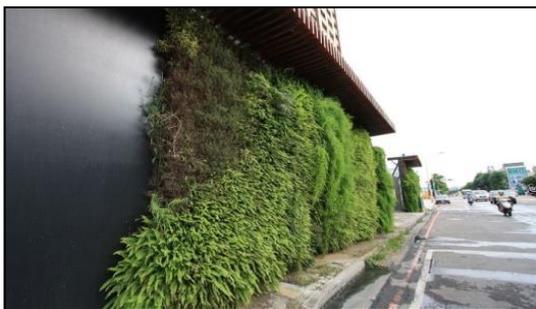
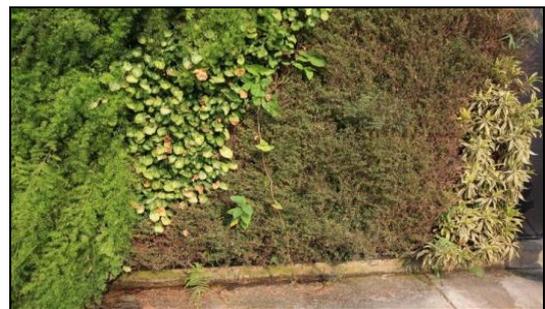
圖 4-3-5 西 A 牆細葉雪茄花生長情況 (100 年 7 月 25 日) -1

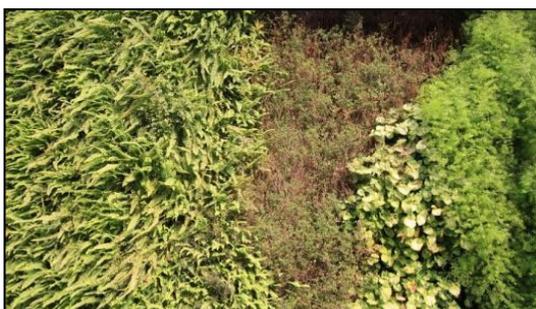
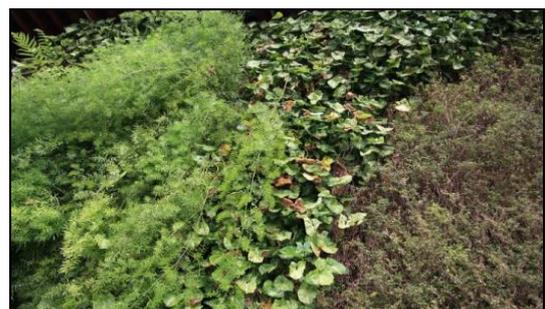
圖 4-3-6 西 A 牆細葉雪茄花生長情況 (100 年 7 月 25 日) -2

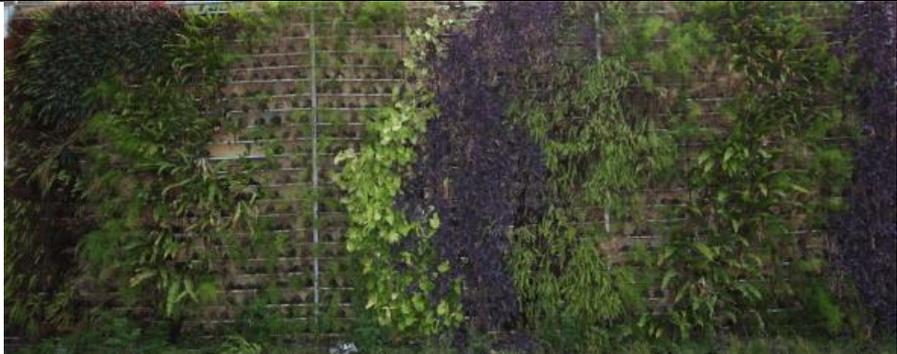
2011 年 10 月 13 日

又因供水系統故障或其他因素，導致北面A牆有植株因水份過多死亡，C牆則因水供不足枯死，此覆蓋蓋由原本有90%-95%而往下降，A牆為75.56%、B牆為88.44%、C牆為55.89%。因維護次數及灌溉因素等，調查至10月13日止，覆蓋率持續呈遞減之現象。
